JAHRESBERICHT | 2002

Die Aufarbeitungskampagne 2002

E. Die Überdachung von Raum 1–3

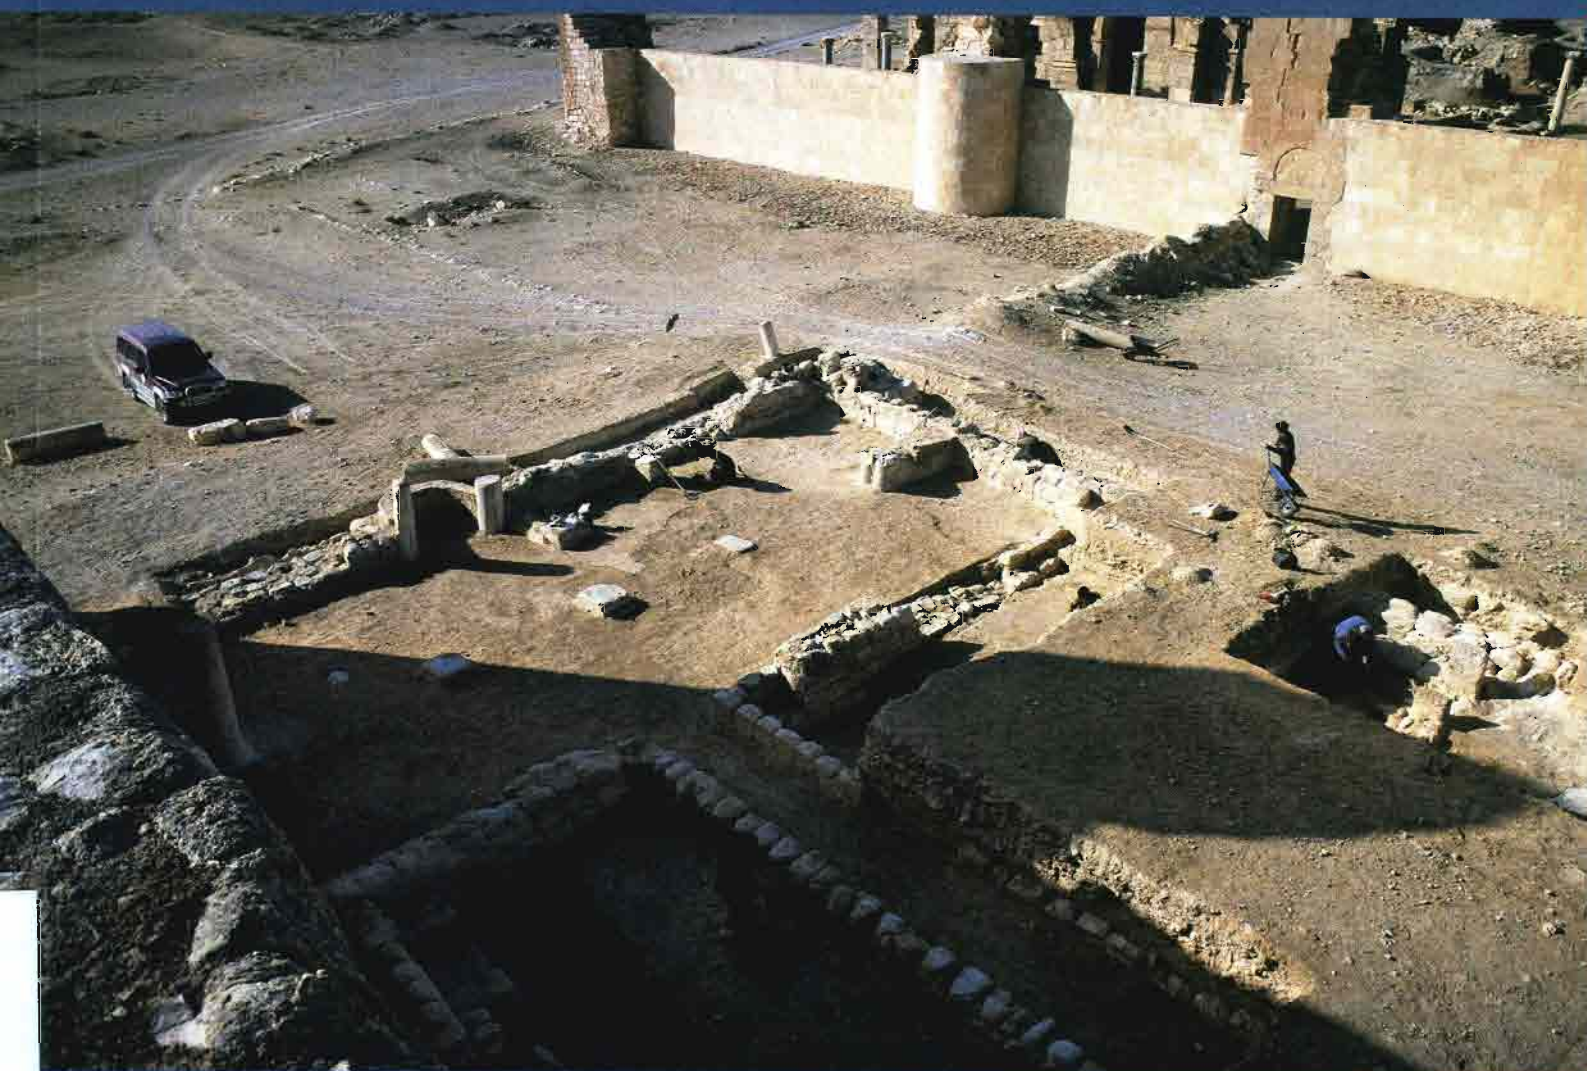
Abb. 1 Luftaufnahme der Grabungsplätze EZ I, EZ III und EZ IV nördlich und südlich der Felskuppe ez Zantur nach Westen gesehen (Foto: B. Kolb)

Seit dem Abschluss der Ausgrabung im Herbst 2001 liegen die gesamten erhaltenen Strukturen des weitläufigen nabatäischen Privatbaus EZ IV offen (Abb. 1–2). Auf der obersten Felsterrasse der Ost-West streichenden Hügelformation «el-Katute» gelegen, überragte die zweistöckige Villa aus dem frühen 1. Jahrhundert n. Chr. alle umgebenden Bauten und bot seinen Bewohnern spektakuläre Ausblicke auf die südlichen Ausläufer der Stadt Petra. Die beiden letzten Kampagnen haben im Weiteren gezeigt, dass sich in den östlichen und besonders westlichen Hangbereichen unterhalb der Villa dicht gedrängt Bauten reihten, die Zeugnis ablegen von einer hohen Bebauungsdichte in den städtischen Privatquartieren des 1. Jhs n. Chr. Während die schmale Südspitze der Terrasse EZ IV schroff nach Süden hin abfällt, steigt das felsige Gelände nach Norden hin sanft an. In diesem Bereich nördlich der Villa konnte in den vergangenen zwei Jahren mit einem monumentalen Altar und einem erst angeschnittenen Tempelchen ein weiterer bedeutender Architekturkomplex ansatzweise untersucht werden, der vorläufig als Quartierheiligtum interpretiert wird.

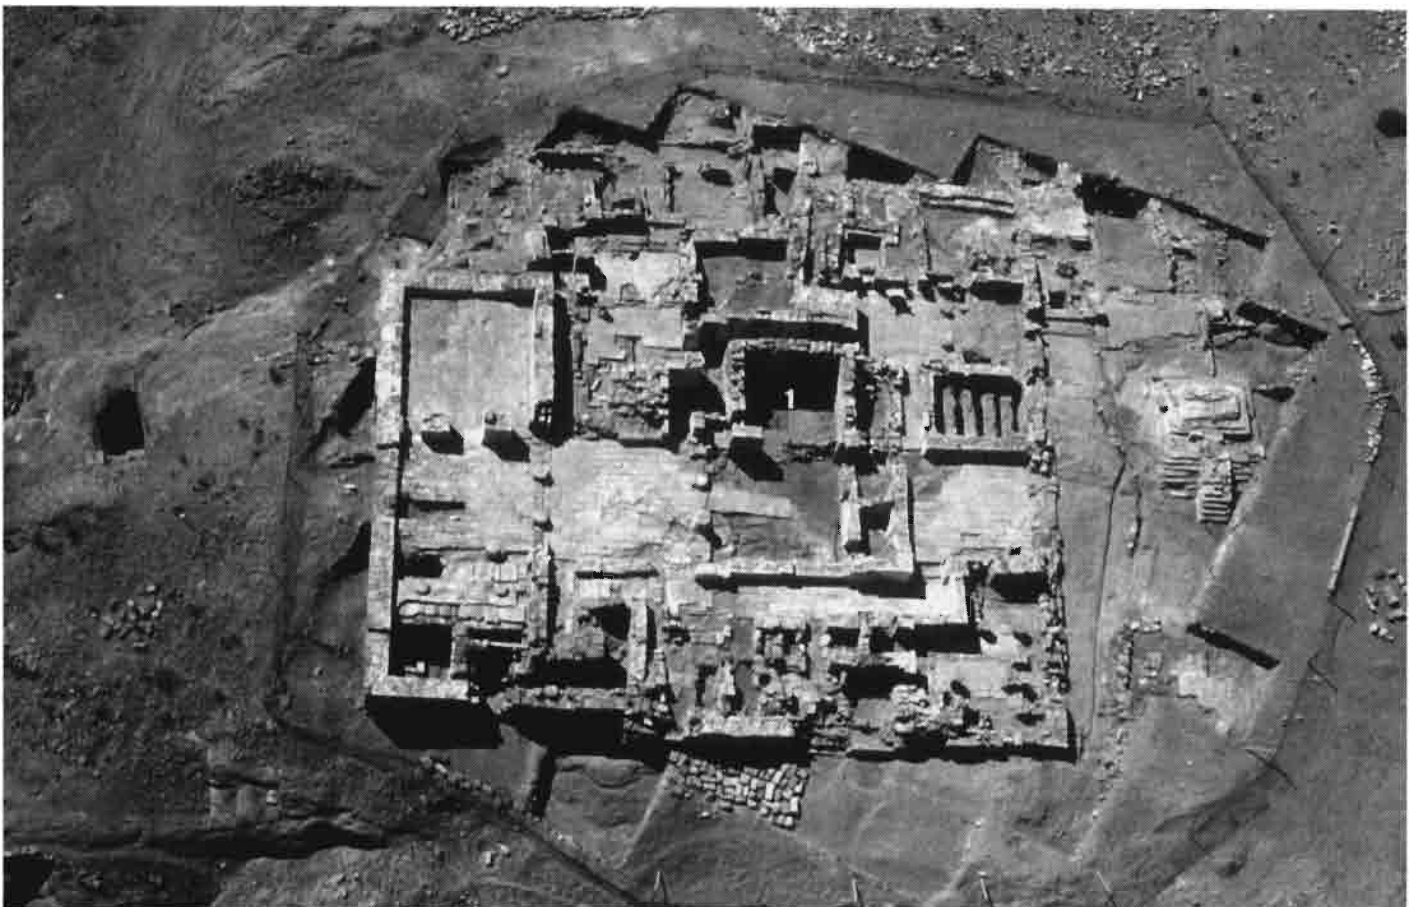
Abb. 2 Luftaufnahme der nabatäischen Villa auf EZ IV (Foto: E. Dozio)

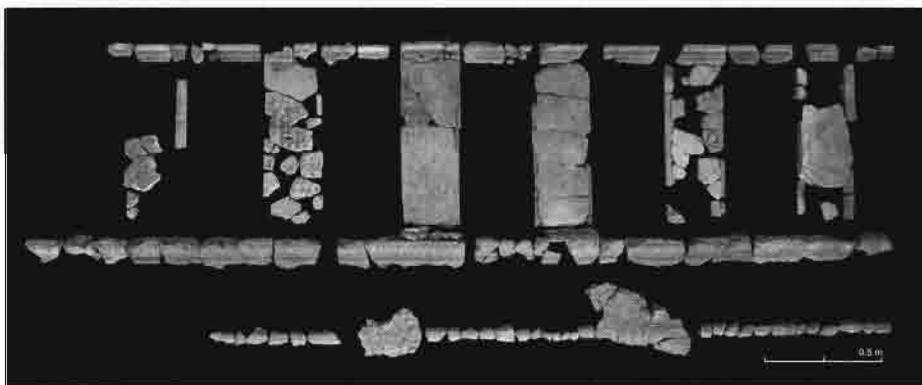
Abb. 3 Raum 1: Gesamtbestand an Fragmenten der mittleren Wandzone
(Foto und Nachbearbeitung: O. Jaeggi)

Die Bemalung der Pilasterflächen steht wie schon die Binnengestaltung der Architekturmalerei unter dem Thema *opus sectile* bzw. Inkrustation. Kleinteilige geometrische Muster, die stark auf Hell-Dunkel-Effekte hin angelegt sind, bestimmen das Erscheinungsbild (Abb. 3–6). Unklar ist die farbliche Gestaltung der Zonen zwischen den Pilastern. Reste von Eisen- und Bronzestiften im zurückkröpfenden südlichen Wandfeld zwischen den beiden Lisenen (Abb. 4) deuten darauf hin, dass zumindest dieser Bereich mit einer vorgefertigten, tafelartigen Dekoration versehen war.

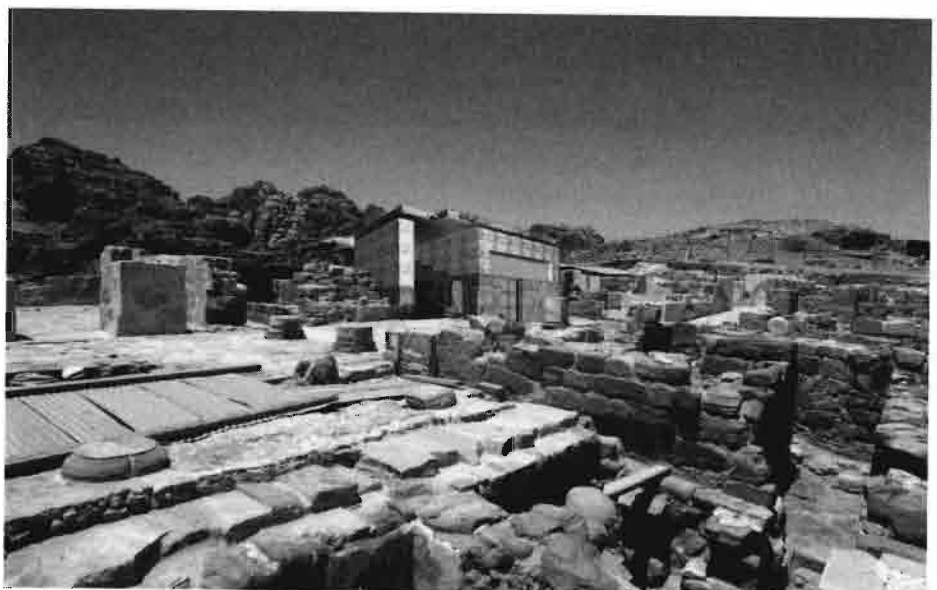
Abb. 9 Virtual-Reality-Darstellung des Ausführungsprojekts (Computersimulation Ing. H. Abu Sakra und U. Bellwald).

Erforschung des Bauwerks angepasst werden. Mit seiner Flexibilität entspricht es auch vollständig den Anforderungen der Charta von Athen für die Ergänzung antiker Denkmäler, ist es doch mit einfachsten Methoden ohne jeden Nachteil für den originalen Bestand wieder demontierbar. Wichtig für die Ausführung war auch, dass dieses System einfach auszuführen ist und damit einen zügigen Arbeitsfortschritt und in der Folge davon vertretbare Kosten erlaubte. Für das eigentliche Schutzdach sah das Projekt vor, im vermuteten Abstand der ursprünglichen Deckenbalken H-Stahlträger auf die Mauerkronen aufzulegen und diese mit Profilblechen abzudecken. Stabilität gibt der gesamten Deckenkonstruktion das Gewicht des auf die Profilbleche aufgetragenen Estrichs aus Gussbeton. Als Dachbelag sollen schlussendlich die originalen Bodenplatten des ersten Obergeschosses mittels eines Kalkmörtelbetts auf dem Betonestrich verlegt werden. Für die Präsentation des Projekts bei allen beteiligten Stellen wurde eine Reihe von Virtual-Reality-Darstellungen ausgearbeitet (Abb. 9).

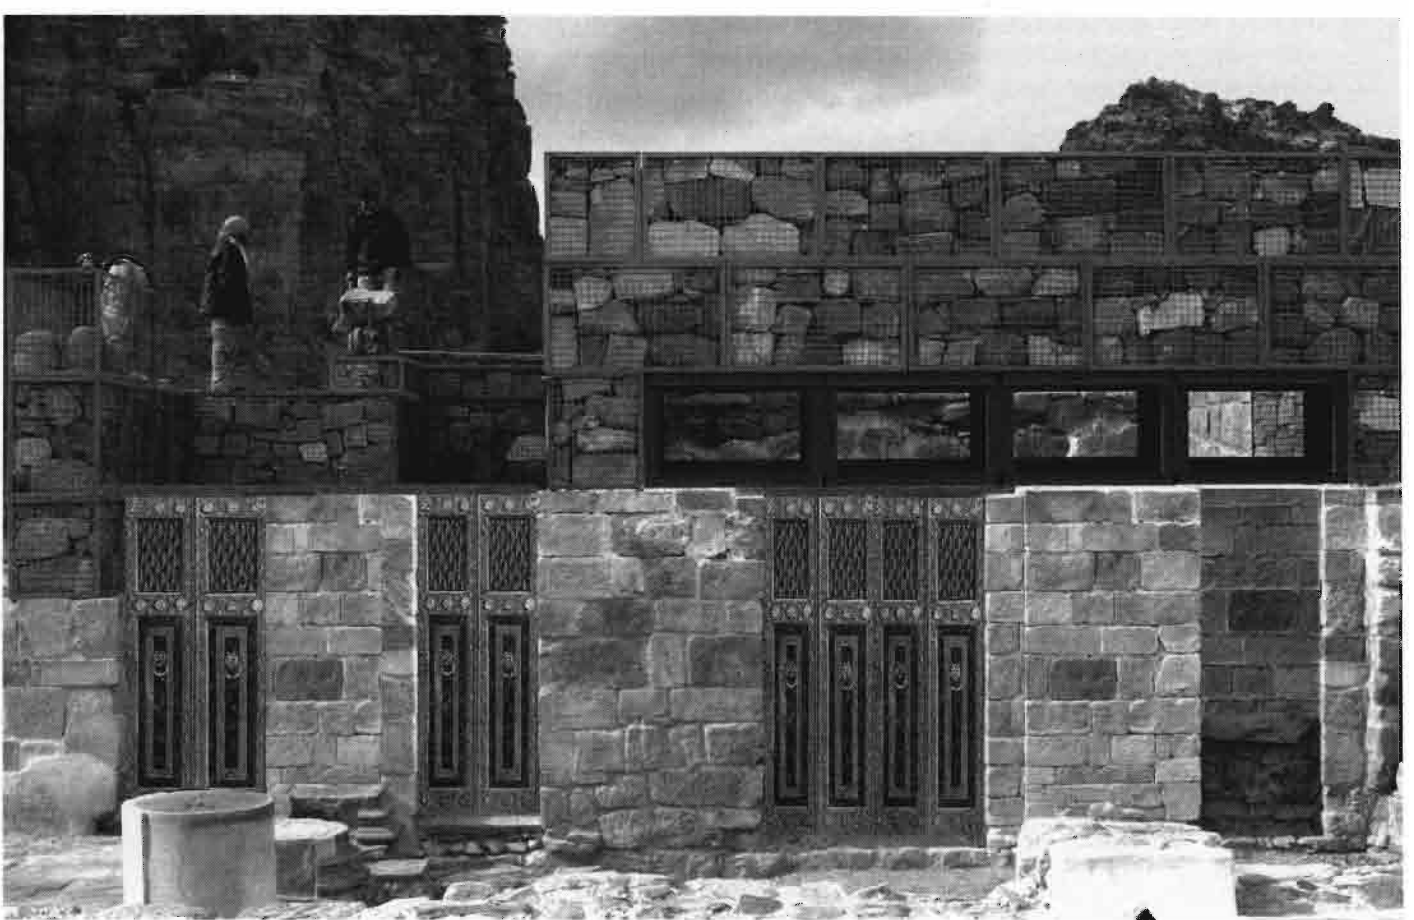
Abb. 10 Räume 1–3 während des Aufsetzens der Stahlboxen, Ansicht von Osten. In die Türgewände sind versuchsweise Türblätter aus Wandmalereien in der Villa von P. Fannius Sinistor in Boscoreale bei Pompeji eingefügt (Foto und Computersimulation U. Bellwald).

Nachdem das Ausführungsprojekt von allen beteiligten Stellen akzeptiert worden war, wurden unmittelbar nach Beginn der Kampagne erste Muster für die Stahlboxen hergestellt und ihre Wirkung an Ort und Stelle getestet. Aufgrund des gewonnenen, überzeugenden Eindrucks wurde vom Verfasser dieses Berichts eine Stückliste erstellt und das gesamte, für die Ausführung notwendige Material in einer Stahlbaufirma in Amman in Auftrag gegeben. In der Zwischenzeit wurden die Mauerkronen in der bereits beschriebenen Weise vorbereitet. Am 12. September trafen die fertigen Stahlbauelemente per Sattelschlepper im nahe von Petra gelegenen Beduinendorf Umm Sayhun ein und wurden von dort mit kleinen Lastwagen auf den Grabungsplatz transportiert. Während des Wandaufbaus mittels der Stahlboxen konnte B. Kolb nachweisen, dass Raum 1 ursprünglich von einem Tonnengewölbe aus Stuck überdeckt war. Um die eindrucklichen Reste dieser Dekoration sinnentsprechend im Raum selber präsentieren zu können, mussten die Wände um eine Reihe von Norm-Stahlboxen erhöht werden. Diese Projektanpassung und die rasche Lieferung der Zusatzelemente durch die Stahlbaufirma zeigten deutlich die Vorzüge des entwickelten Baukastensystems auf. Am 21./22. September 2002 konnte sich eine Delegation der SLSA an Ort und
