# Jahresbericht 2019

# Bauen über den Bädern – Einblick in die Entwicklung der Hangbebauung von *Aquae Helveticae* (Baden AG)

## Teilauswertung der Grabung Dependance Ochsen (B.009.5)

Erik Martin

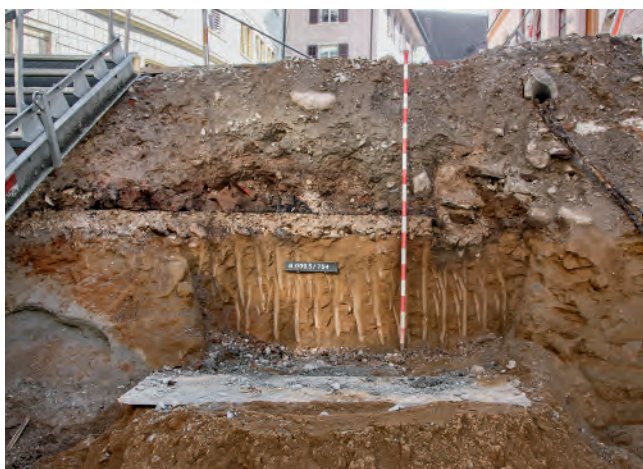
Abb. 6: Baden-Dependance Ochsen 2009–2010 (B.009.5). Profil des Raumes R5 mit Mörtelboden und darüberliegendem Brandschutt. Blickrichtung Nordwesten.

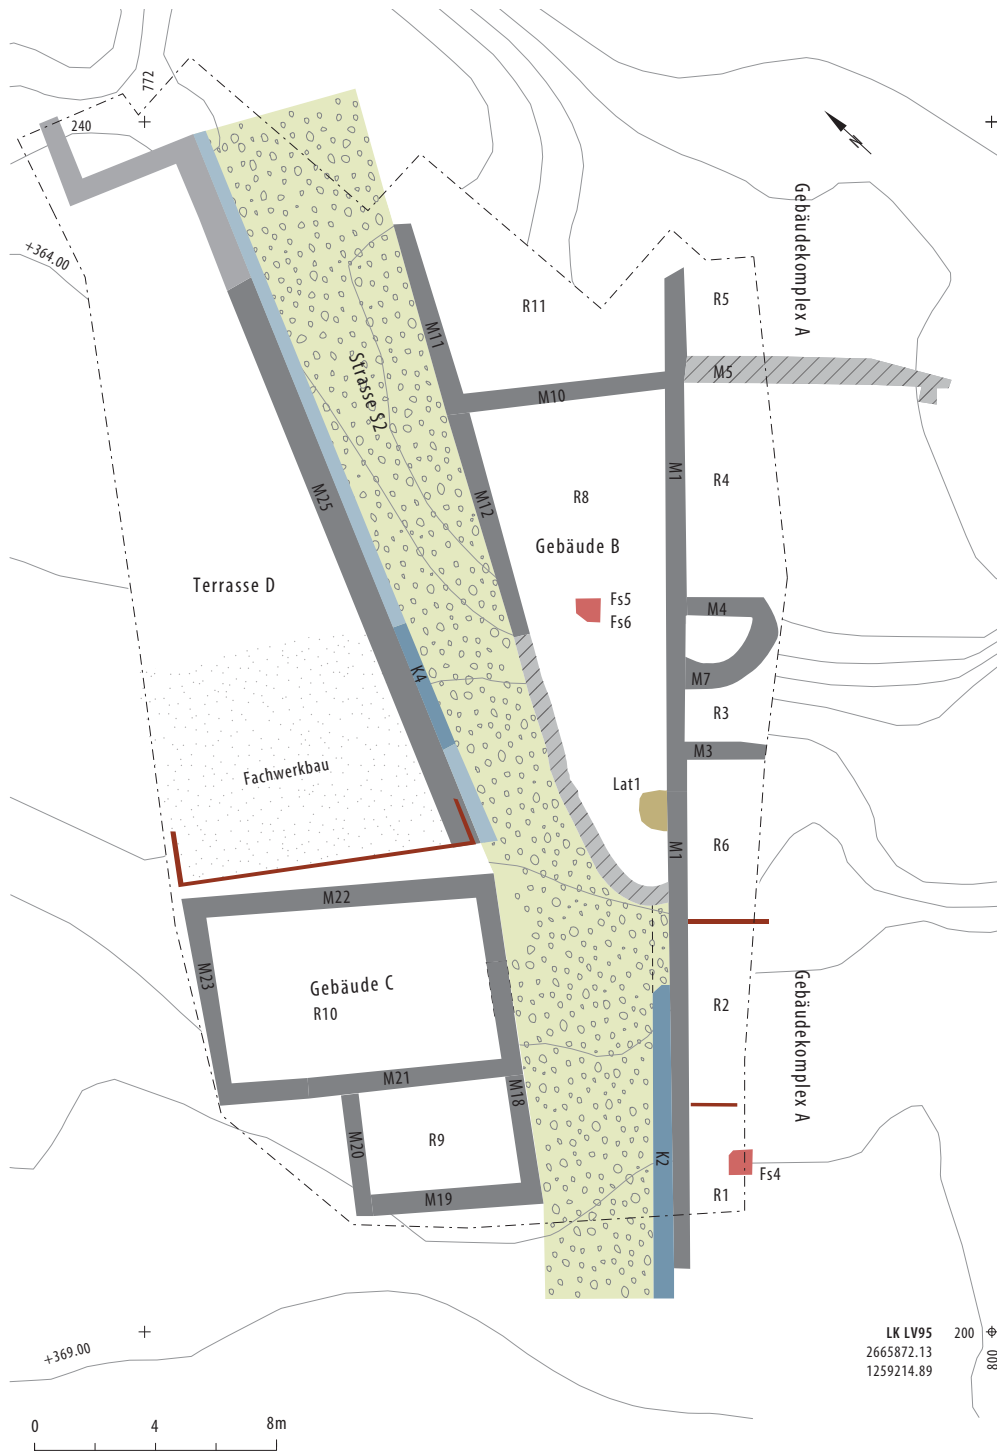
Abb. 7: Baden-Dependance  
 Ochsen 2009–2010 (B.009.5).  
 Plan der Steinbauphase 2 (SP2).

Nach dem Brand des Gebäudekomplexes A sind zu Beginn des 2. Jh. n. Chr. auf dem ganzen Gelände umfangreiche Baumassnahmen erkennbar (Abb. 7). Neben dem Wiederaufbau des Gebäudekomplexes A wurden die beiden terrassierten Gebäude B und C sowie die Terrasse D errichtet und die neue Strasse S2 angelegt. Diese endet nicht wie zuvor vor Gebäudekomplex A, sondern führt im Südosten weiter den Hang hinauf. Es ist folglich davon auszugehen, dass diese Strasse das Haselfeld mit dem Thermenviertel verband. Die stratigrafischen Zusammenhänge der Strasse mit den neu angelegten Bauten belegen, dass der Ausbau der Hangbebauung nicht über einen längeren Zeitraum, sondern gleichzeitig im Rahmen eines Grossprojekts erfolgte<sup>18</sup>.

In Gebäude C wurde der Raum R9 (vgl. Abb. 7) aufgegeben und teilweise abgebrochen. Auch hier deutet das Fehlen von Abbruchschutt auf einen Abtransport und eine mögliche Wiederverwertung des Baumaterials hin. Der Holzboden wurde entfernt, wobei die hölzernen Unterzüge aus den Balkenlagern der Mauer M19 gebrochen wurden. Danach wurde auch hier der Innenraum über einen längeren Zeitraum mit Abfällen verfüllt, die sich in zwei Schichten abgelagerten. Die ältere dieser beiden Schichten datiert die Auffassung des Raumes in die Zeit zwischen 160 und 190 n. Chr. Die jüngere Abfallsschicht besteht aus einem 0,4 m mächtigen Scherbentepich, der sich vor allem in der Ecke der Mauern M18 und M22 nahe der Strasse abgelagerte (Abb. 20)<sup>31</sup>. Auch hier wurden die Abfälle von der Strasse her entsorgt.

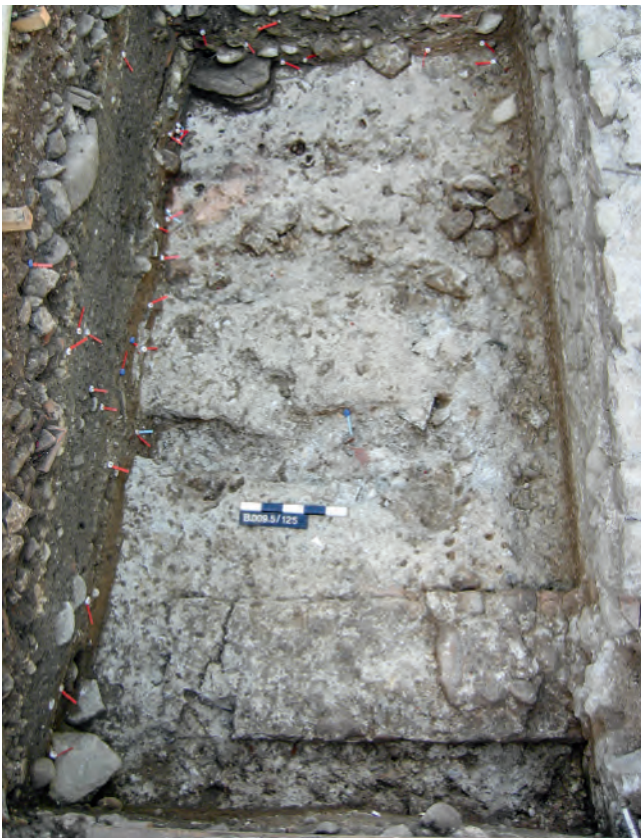
Abb. 8: Baden-Dependance Ochs 2009–2010 (B.009.5). Reste der abgebrochenen Mauer M2 und Raum R1 mit Mörtelschicht. Ein Steinhäufen aus gesäuberten Flussgeröllen wurde zur Wiederverwendung vorbereitet, aber nicht mehr genutzt. Blickrichtung Südwesten.

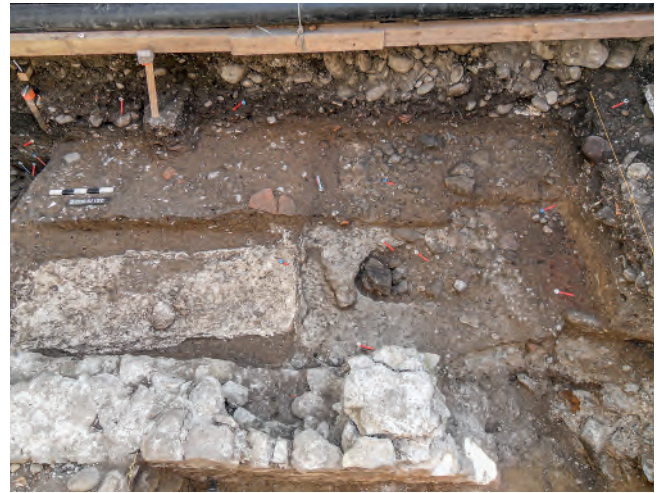
Abb. 9: Baden-Dependance Ochs 2009–2010 (B.009.5). Eintrocknete Überreste der Kalklöschwanne (links) und Mörtelmischplätze in Raum R2. Blickrichtung Südwesten.

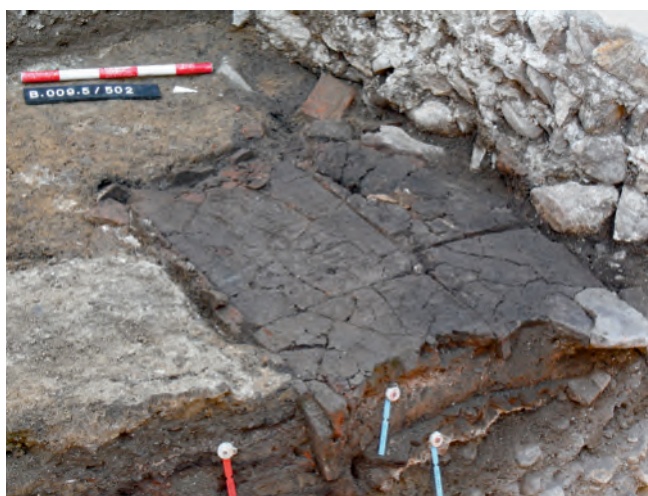
Abb. 11: Baden-Dependance Ochsens 2009–2010 (B.009.5). Schnitt durch die übereinanderliegenden Feuerstellen Fs5 und Fs6 im Lehmbofen von Raum R8. Blickrichtung Westen.

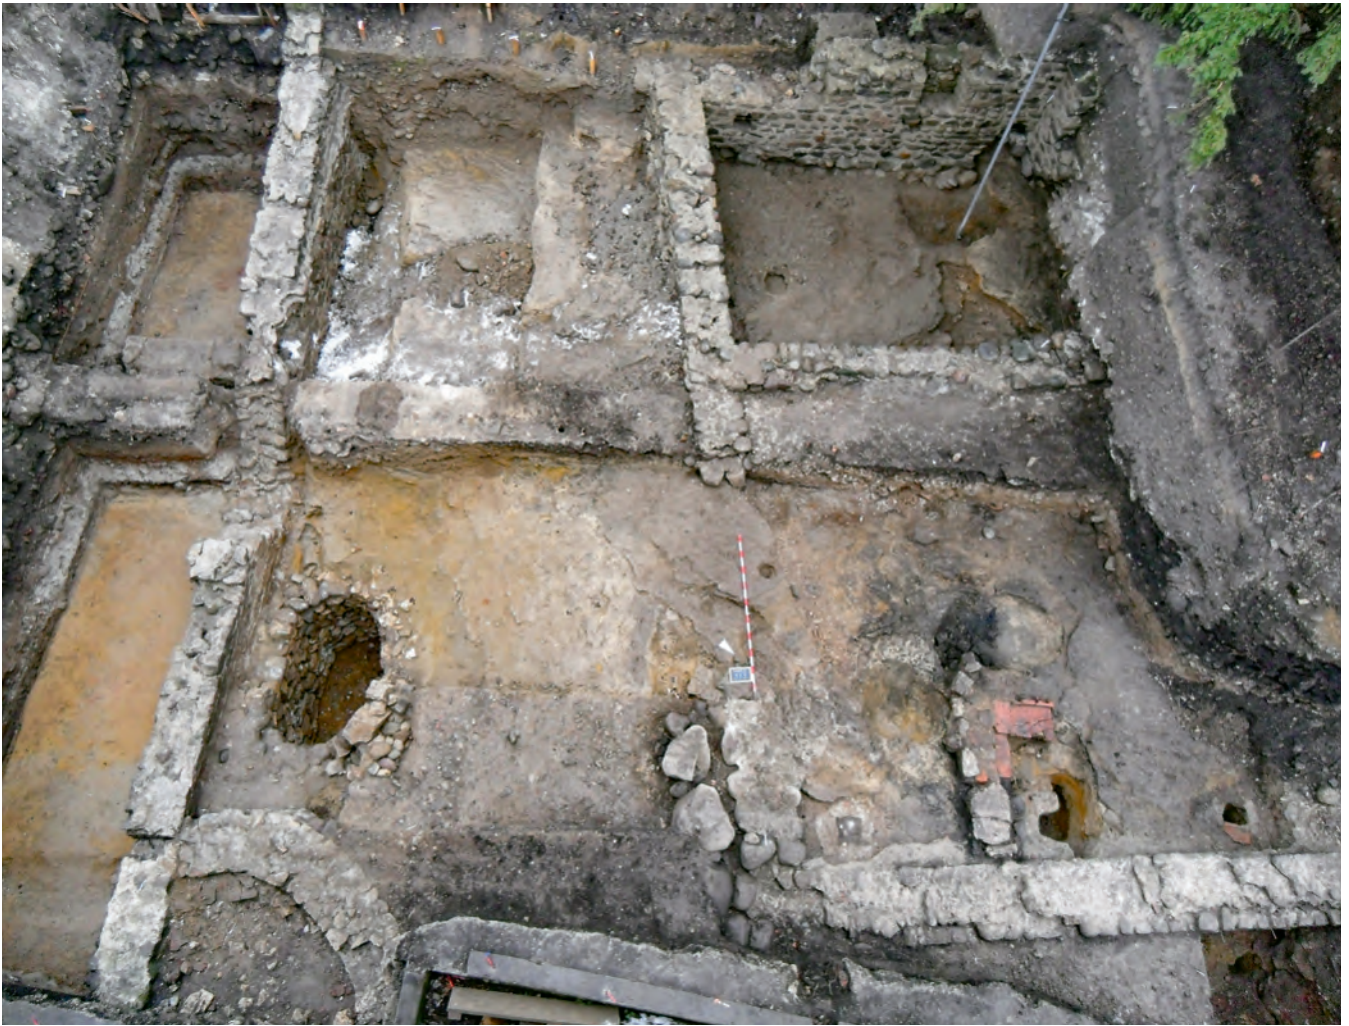
Abb. 12: Baden-Dependance Ochsens 2009–2010 (B.009.5). Gebäudekomplex A (links) und Gebäude C mit den Räumen R9 (hinten) und R10 (vorne) nach Beenden der ersten Grabungskampagne. Blickrichtung Südwesten.

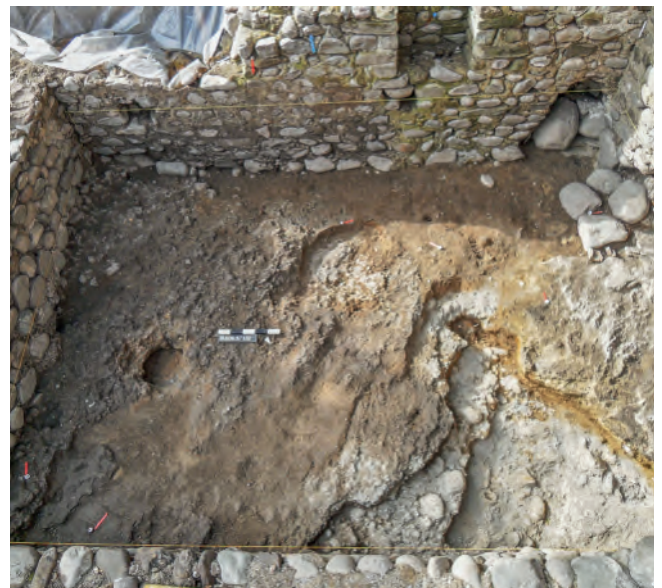
Abb. 13: Baden-Dependance Ochsens 2009–2010 (B.009.5). Mauer M19 mit drei Aussparungen für die Balkenlager. Die rechte Aussparung wurde beim Abbruch ausgerissen. Darüber die Reste der Nischen. Blickrichtung Südwesten.

eingefasst, während die Rückwand aus demselben Flussgeröll wie die restliche Mauer besteht. Eine identische Nische konnte in Mauer M20 nachgewiesen werden (Abb. 13). Die ursprüngliche Höhe sowie die Funktion der Nischen lassen sich nur erahnen. Weder eine Interpretation als zugemauerte Durchgänge noch als Lichtschächte ist wahrscheinlich, da die Rückwände der Nischen im Verbund mit den Mauern errichtet wurden und es sich bei Raum R9 nicht um einen unterirdischen Raum handelt. Möglicherweise waren die Nischen mit Holzeinbauten versehen. Die dekorative Einfassung der Nischen mit grünem Sandstein würde zu dieser Interpretation passen, da weder der Boden noch die Rückwände weitere Zierelemente aufweisen und nur aus zugerichtetem Flussgeröll bestehen. Ein Schrank oder Gestell würde den rohen Boden und die Rückwände der Nische verdecken. Leider fanden sich weder im Befund noch im Fundmaterial Überreste, welche Hinweise auf die Funktion von Holzeinbauten ermöglichen hätten. In Raum R10 mit dem Ausmass  $9 \times 5,5$  m haben sich infolge späterer Umbaumaßnahmen keine Überreste seiner Nutzung während der Steinbauphase SP2 erhalten. Auch die Frage nach den Verbindungen zwischen

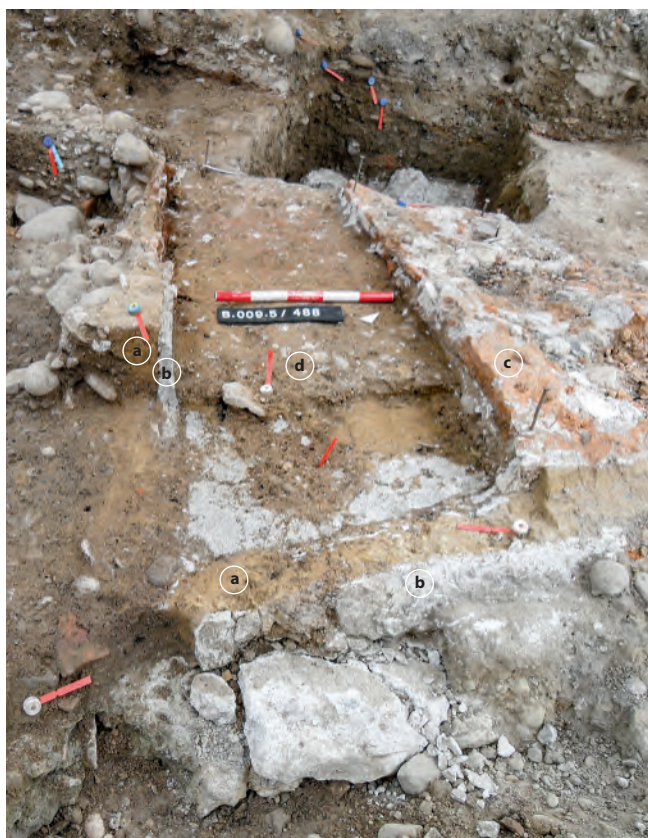
Abb. 14: Baden-Dependance Ochsens 2009–2010 (B.009.5). Fachwerkwand mit Lehmresten (a) und Mörtelverputz (b) auf Mauer M25. Zwischen der Fachwerkwand und den Resten des orange verbrannten Hüttenlehms (c) wurde der Lehmbooden des Innenraums (d) freigelegt. Blickrichtung Nordwesten.

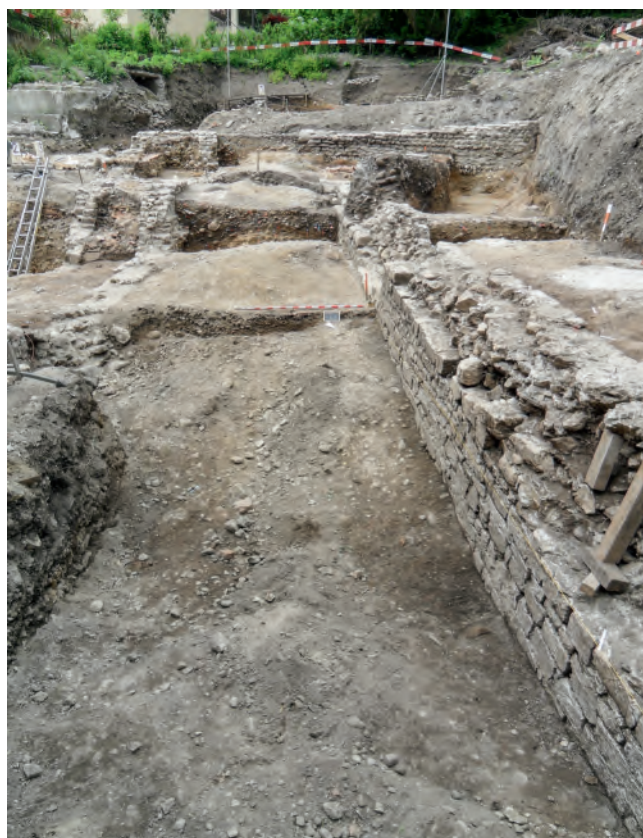
Abb. 15: Baden-Dependance Ochsens 2009–2010 (B.009.5). Strasse S2 zwischen Mauer M25 und M12. Blickrichtung Süden.

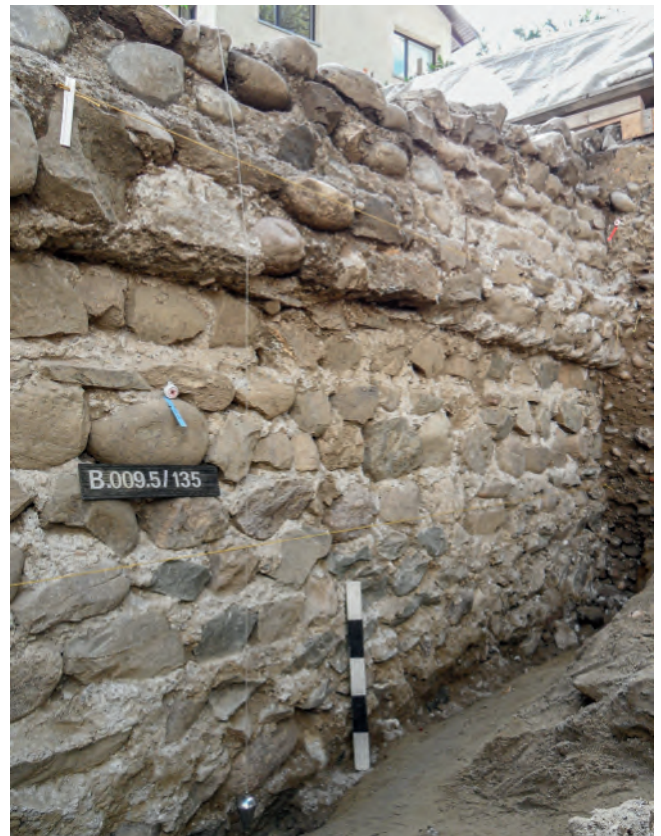
Abb. 16: Baden-Dependance Ochsén 2009–2010 (B.009.5). Ansicht der komplett freigelegten Mauer M1 mit Verbreiterung auf Höhe des Kieskoffers. Blickrichtung Süden.

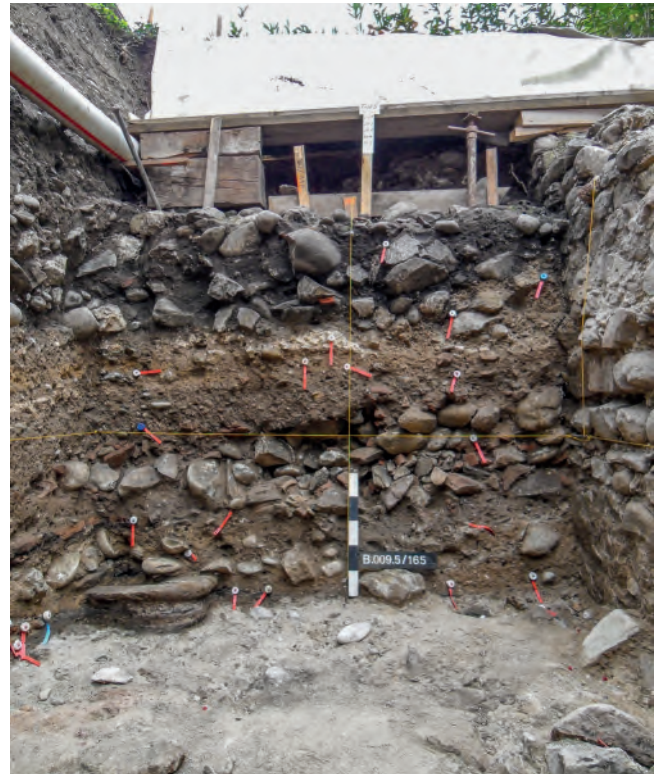
Abb. 18: Baden-Dependance Ochsens 2009–2010 (B.009.5). Südwestprofil von Raum R1 mit Schnitt durch einen Abfall- und Schuttkegel, der an Mauer M1 anliegt. Blickrichtung Südwesten.

In Gebäudekomplex A wurden die Räume R1, R2 und R6 spätestens ab der Mitte des 2. Jh. n. Chr. aufgegeben und das Mauerwerk in diesem Bereich zu einem Großteil abgebrochen<sup>25</sup>. Ein Teil der Mauer M1 blieb stehen, da sie das Abrutschen der noch immer genutzten Strasse verhinderte. Das Fehlen von Abbruchschutt und Versturzschichten lässt darauf schließen, dass die Baustruktur rückgebaut und das Baumaterial zur Wiederverwertung abtransportiert wurde. Das Gebäudeinnere wurde während eines längeren Zeitraums mit Abfall verfüllt, den man direkt von der Strasse her über die Mauerreste entsorgte<sup>26</sup>. Die Bildung von Schutt- und Abfallkegeln entlang der Mauer M1 zeigt, dass dabei ganze Karrenladungen direkt über die Mauer gekippt wurden (Abb. 18).

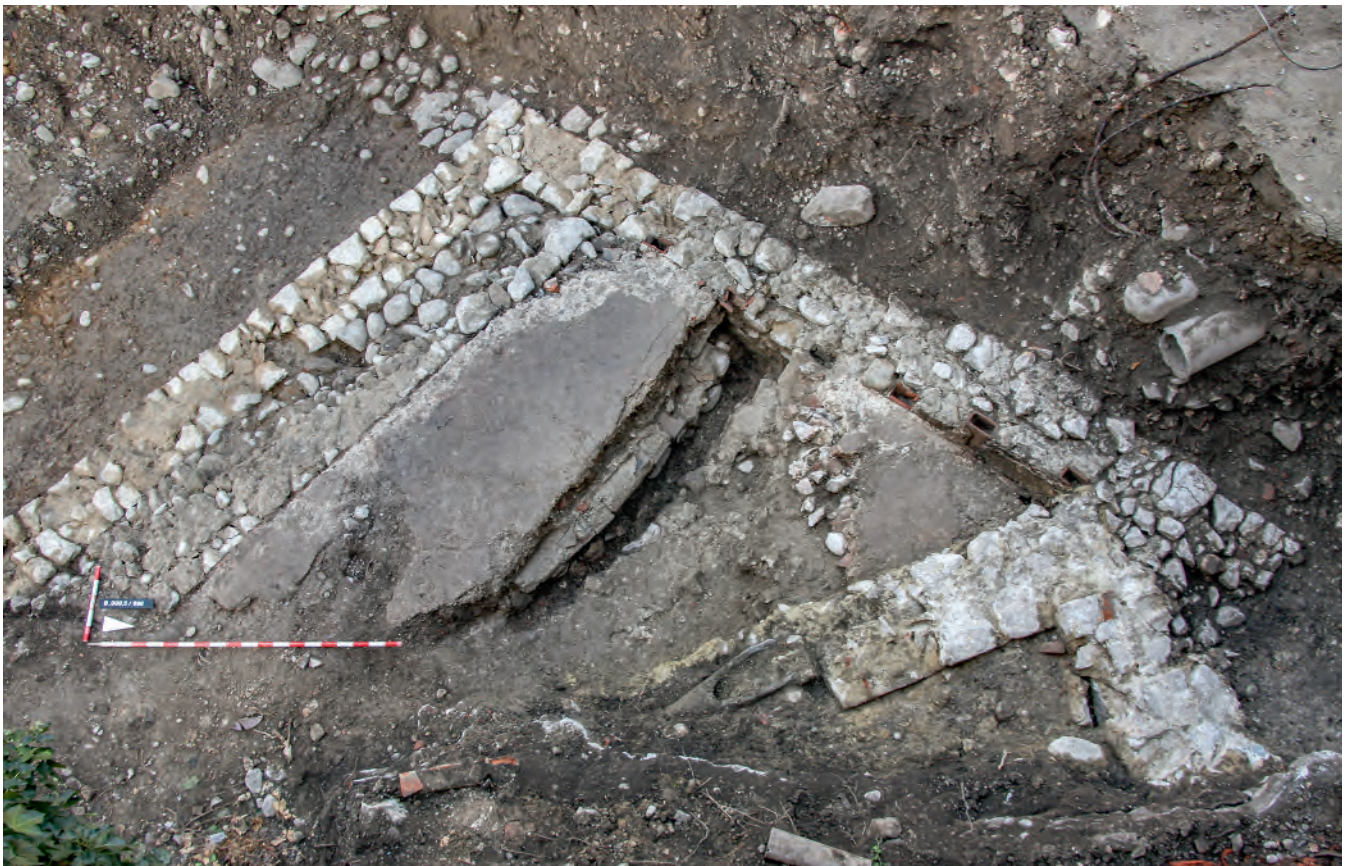
Abb. 19: Baden-Dependance Ochsens 2009–2010 (B.009.5). Kanalheizung in Raum R11. Der T-förmige Heizkanal wird entlang von Mauer M28 durch eine Ziegel- und Mörtelabdeckung verschlossen. In Mauer M28 sind mindestens sechs tubuli eingelassen. Blickrichtung Westen.

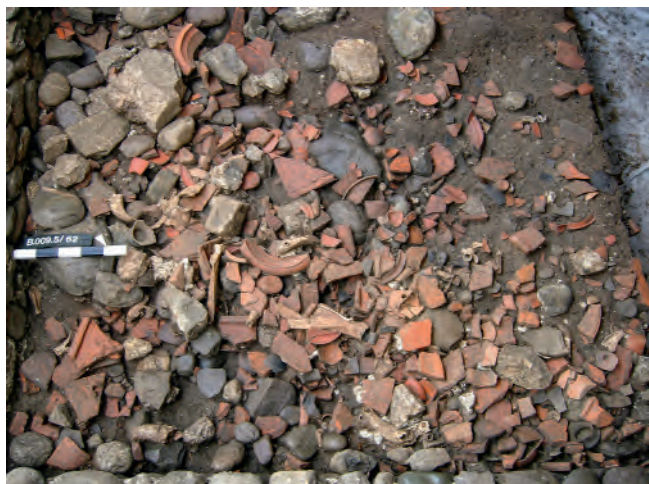
Abb. 20: Baden-Dependance Ochsen 2009–2010 (B.009.5). Scherben-teppich im Raum R9. Blickrichtung Südwesten.

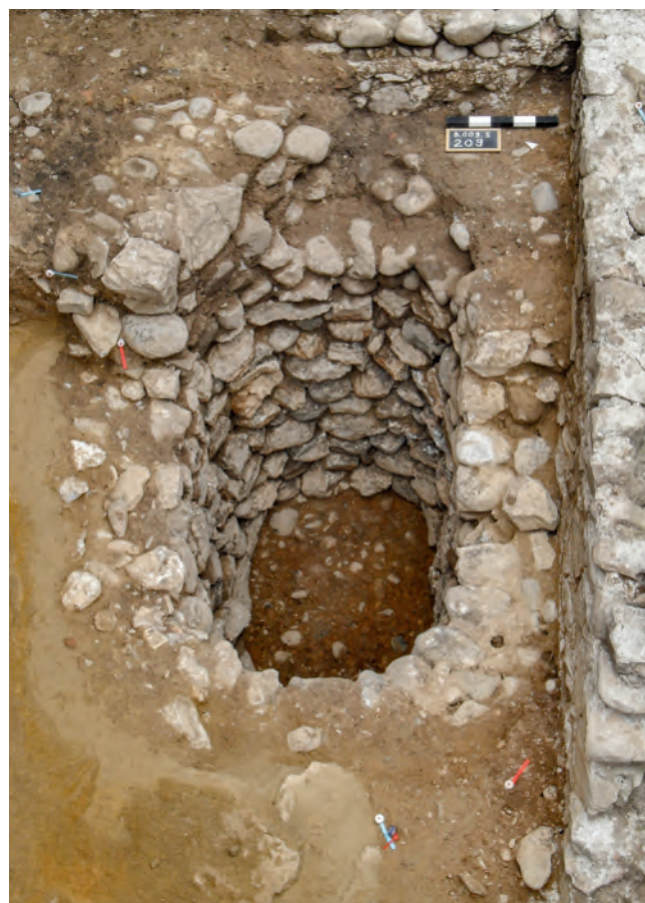
Abb. 21: Baden-Dependance Ochsen 2009–2010 (B.009.5). Der ausgenommene Sickerschacht vor Gebäude B. Blickrichtung Nordosten.

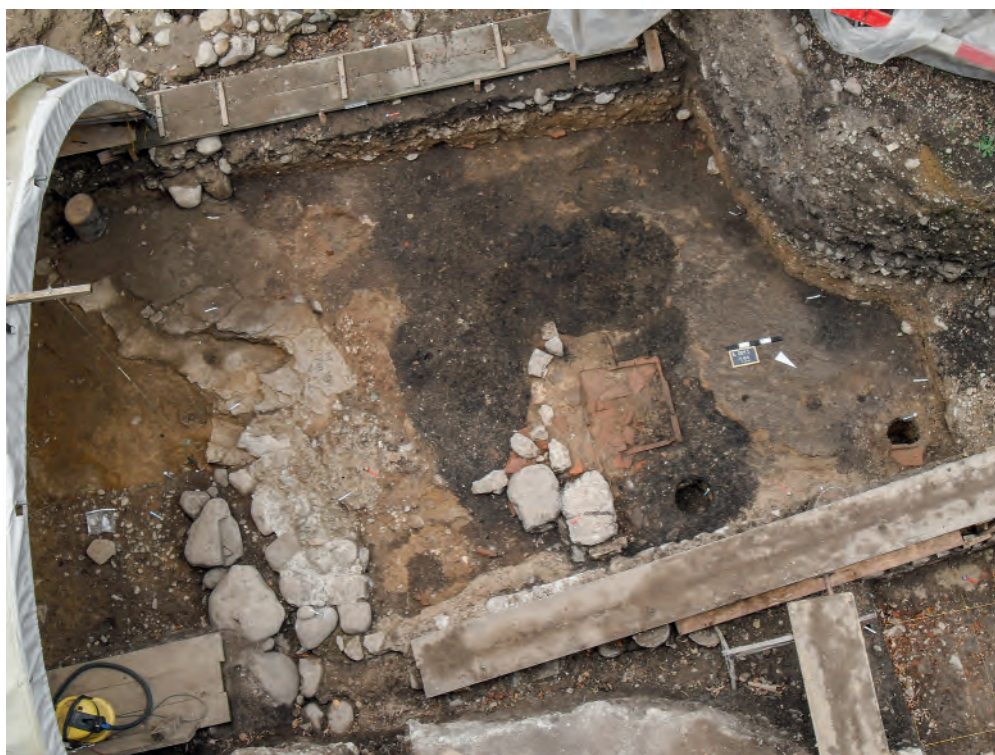
Abb. 23: Baden-Dependance  
Ochsen 2009–2010 (B.009.5).  
Schmiede mit Esse in den Über-  
resten von Raum R10. Links der  
Esse sind Reste der L-förmigen  
Lehmmauer erkennbar.  
In der Nutzungsschicht zeichnen  
sich die Schmiedegruben dunkel  
ab. Im Vordergrund sind drei  
Pfostenlöcher des Holzgebäudes  
sichtbar. Blickrichtung Westen.

Bruchsteinen und Lehm an, welche die Esse von zwei angrenzenden Gruben abtrennte. Beide Gruben waren mit 0,25 m gleich tief und mit der Nutzungsschicht der Schmiede verfüllt. Diese bestand aus einem aschigen Silt und feinem Kies, der zahlreiche Schmiedeschlacken und Hammerschlag enthielt und sich über den gesamten Innenraum der Schmiede erstreckte. Bei den Gruben

könnte es sich demnach um Schmiedegruben handeln. Eine weitere mit Schmiedeschlacken verfüllte Grube befindet sich direkt unter der Esse. Deswegen ist davon auszugehen, dass der Innenraum der Schmiede während ihrer Nutzungszeit mindestens einmal umgebaut wurde. Aus der Nutzungsschicht der Schmiede konnten nur wenige Funde – darunter ein stark abgegriffener As

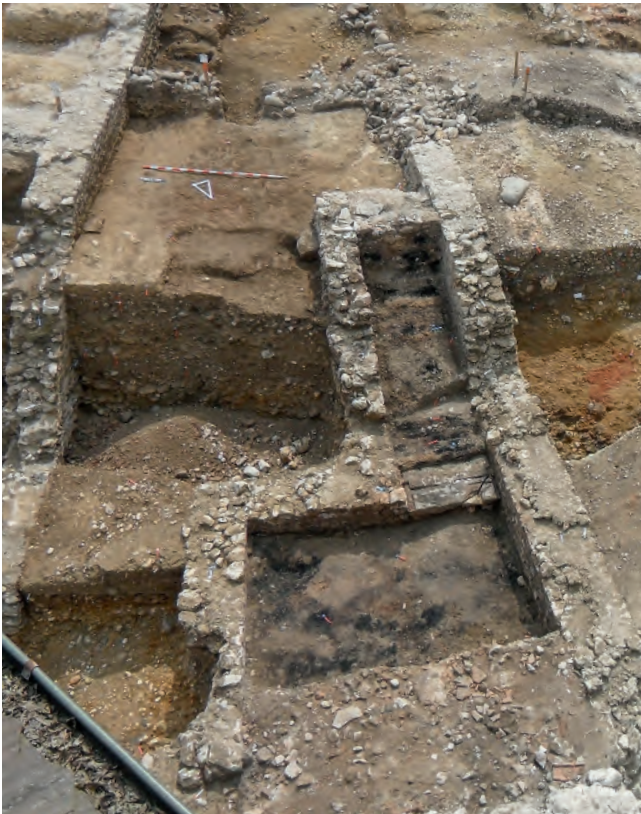
Abb. 24: Baden-Dependance Ochsens 2009–2010 (B.009.5). Keller in Gebäude B mit bereits geschnittenen Versturz- und Brandschichten. Im Planum sind die verkohlten Unterzüge zu sehen. Blickrichtung Südwesten.

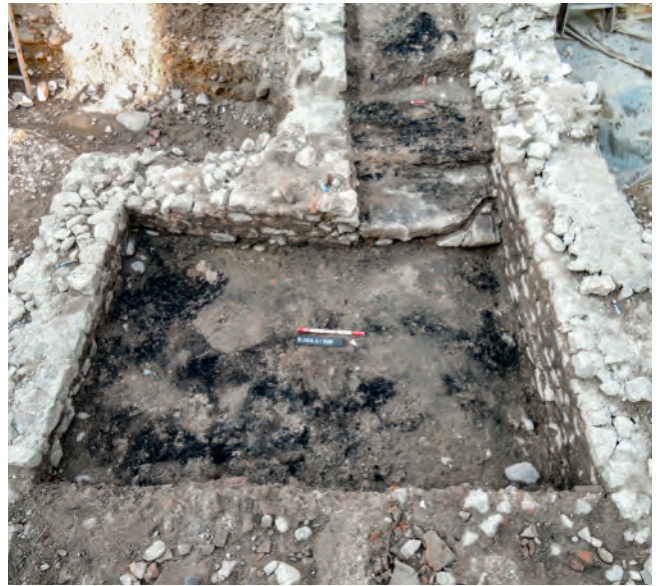
Abb. 25: Baden-Dependance Ochsens 2009–2010 (B.009.5). Verkohlte Unterzüge im Inneren des Kellers. Blickrichtung Südwesten.

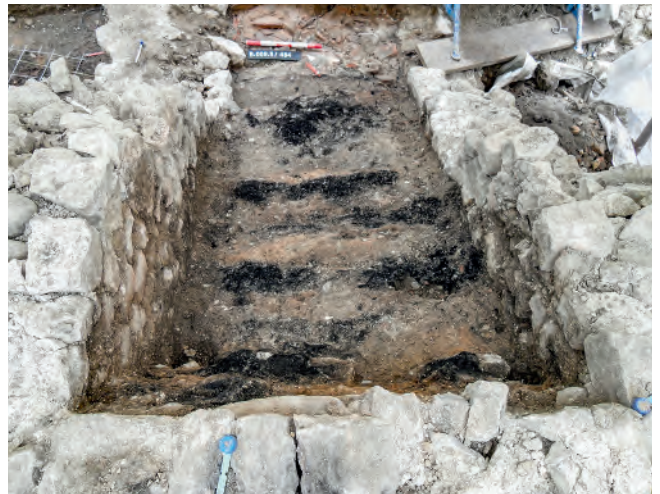
Abb. 26: Baden-Dependance Ochsens 2009–2010 (B.009.5). Kellerhals mit verkohlten Überresten der Treppe. Blickrichtung Nordosten.

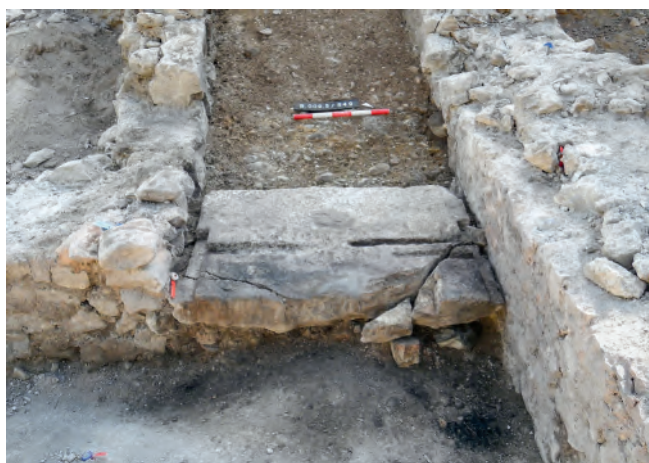
Abb. 27: Baden-Dependance Ochs 2009–2010 (B.009.5). Türschwelle aus Mägenwiler Muschelkalkstein am Fuss des Kellerhalses. Blickrichtung Südwesten.

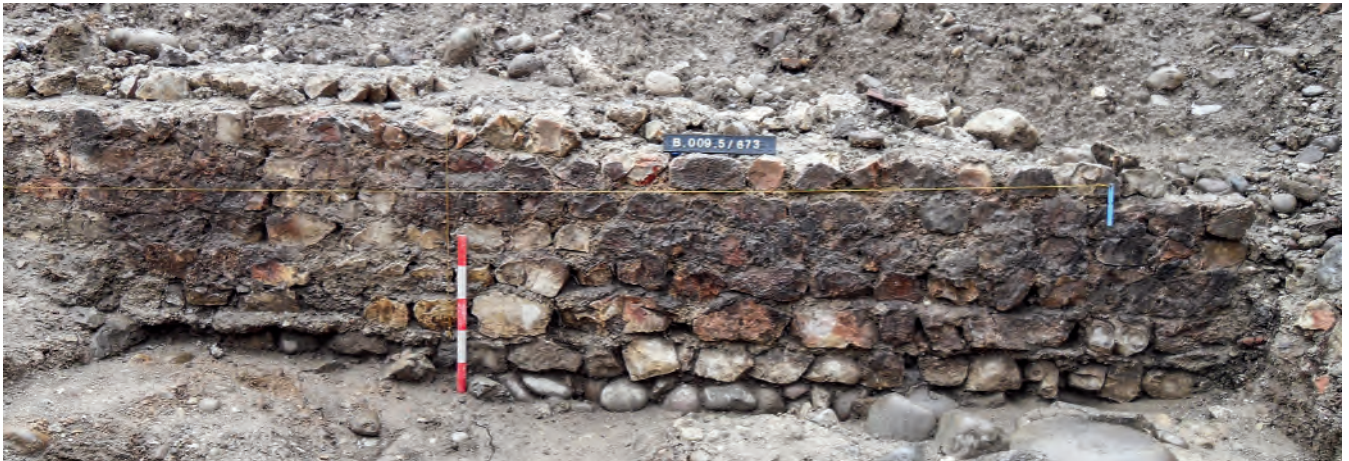
Abb. 28: Baden-Dependance Ochsens 2009–2010 (B.009.5). Maueransicht der stark verbrannten Mauer M12. Blickrichtung Nordwesten.

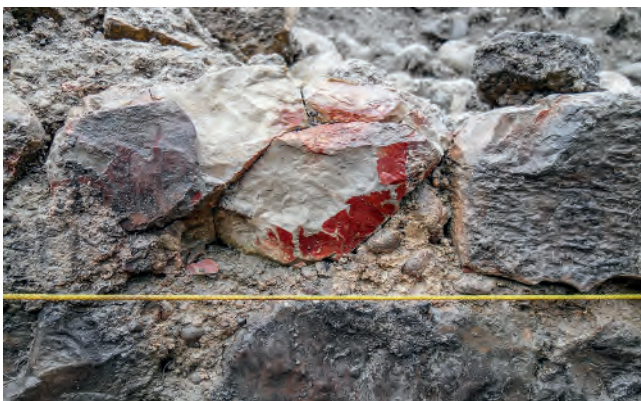
Abb. 29: Baden-Dependance Ochsens 2009–2010 (B.009.5). Durch das Schadfeuer geröteter und abgeplatzter Kalkstein der Mauer M12.
