Ausgrabungen in Kaiseraugst im Jahre 2011

Cédric Grezet

Zusammenfassung

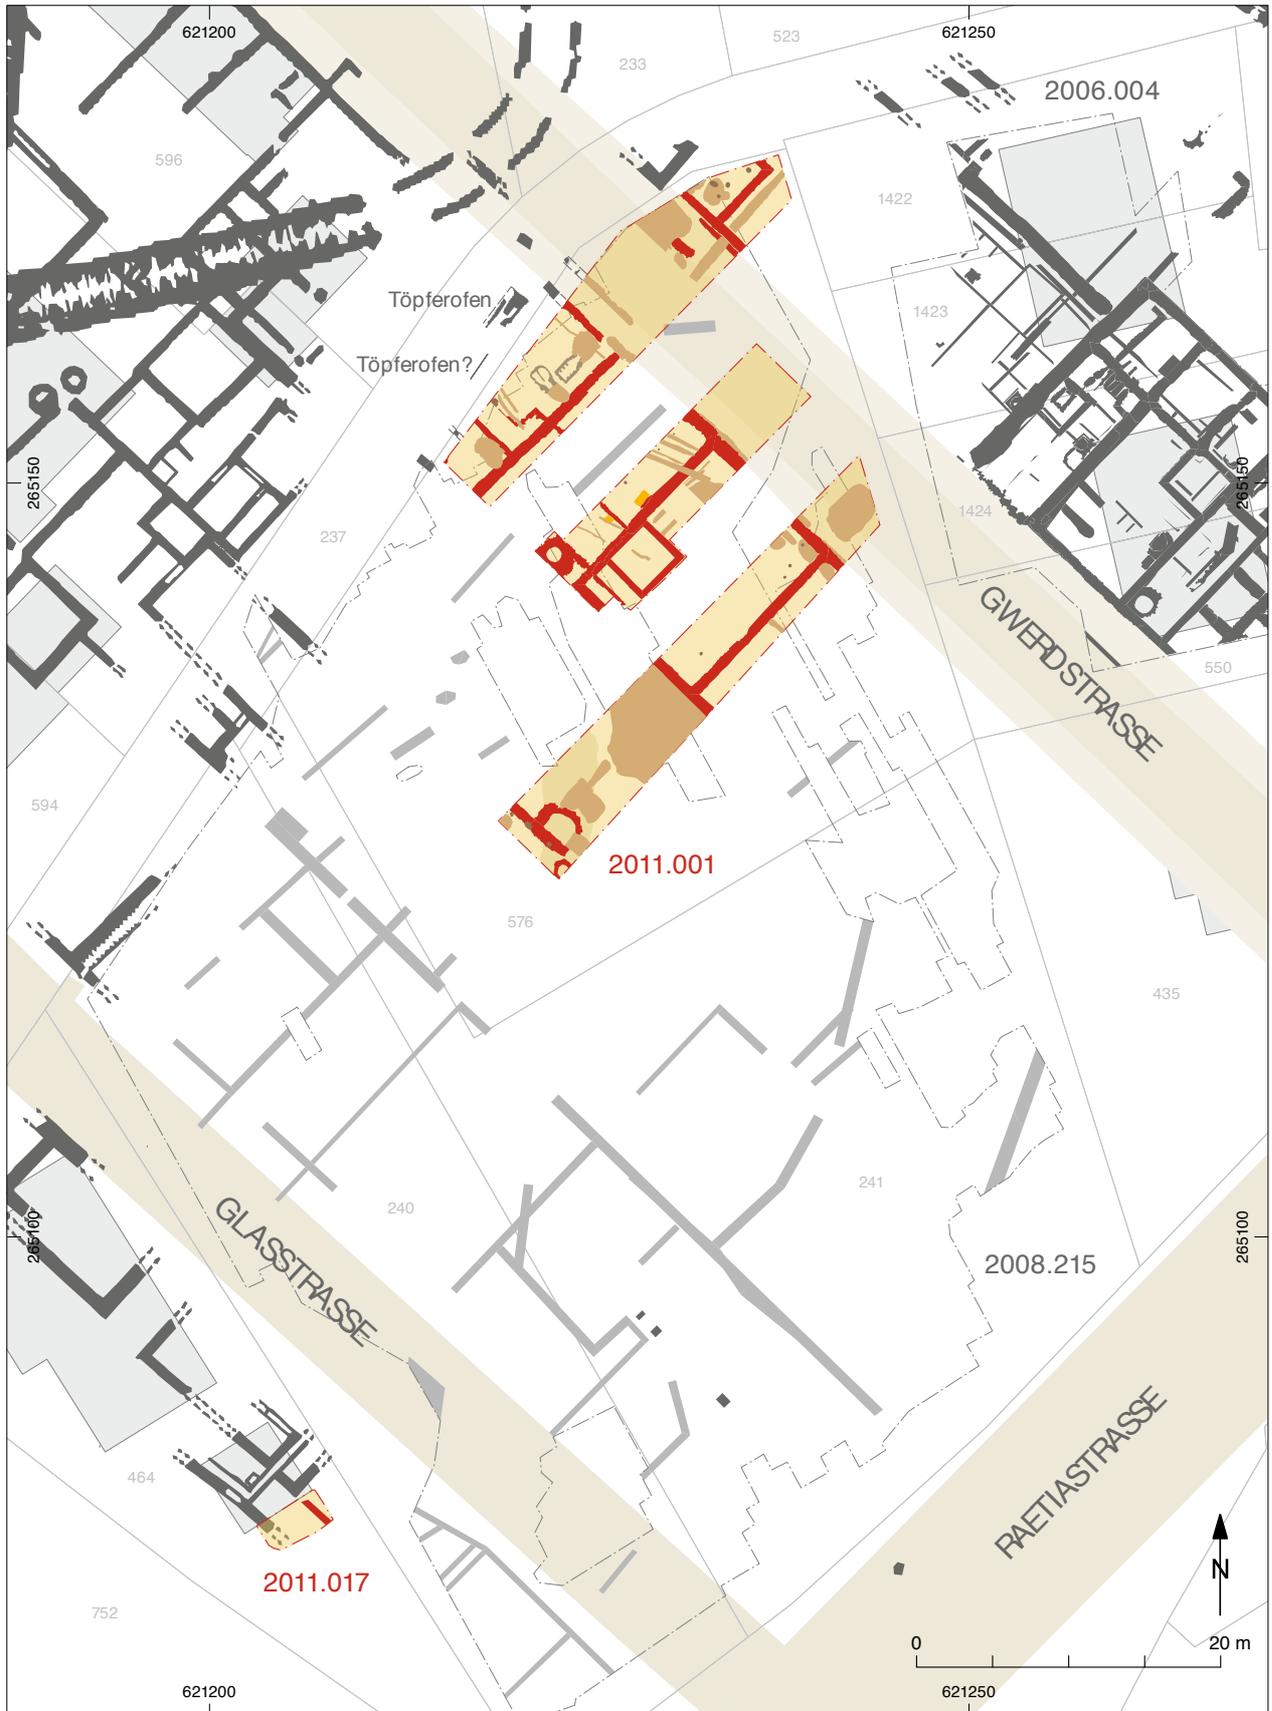
Abb. 2: Kaiseraugst AG, Auf der Wacht (Grabung 2011.001). Situationsplan der aktuellen Grabung mit der benachbarten Grabung Gartenhaus De Marco (Grabung 2011.017). Die aus der geophysikalischen Prospektion (2008.215) bekannten Mauern sind hellgrau dargestellt. M. 1:500.

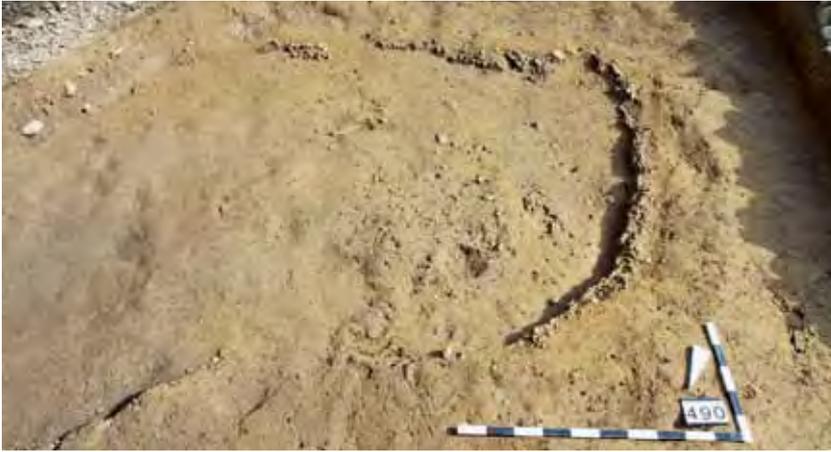
Abb. 5: Kaiseraugst AG, Auf der Wacht (Grabung 2011.001). Frühe Grube mit kiesiger Randzone unter der Gwerdstrasse. Blick von Nordwesten.

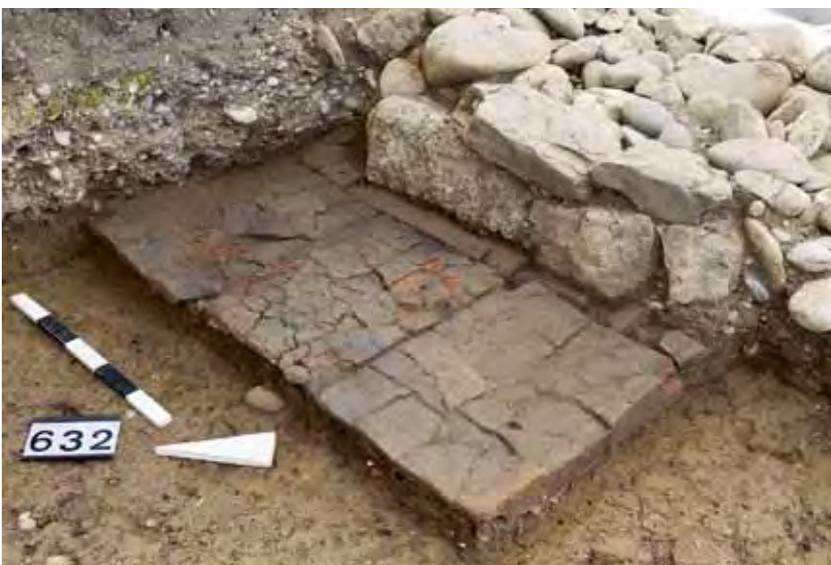
Abb. 7: Kaiseraugst AG, Auf der Wacht (Grabung 2011.001). Blick von Westen auf die Herdstelle und den Hitzschirm MR 26. Das Fundament von MR 13 wurde später gebaut.

Südwestlich der Gwerdstrasse ist die frühe Holzbebauung nur zum Teil erreicht; diese Felder werden 2012 weiter ausgegraben. Auf dieser Strassenseite haben wir überwiegend Balkenlager erfasst (MR 9 Hausfront), MR 6 und eine nur indirekt nachgewiesene Mauer auf der Flucht der späteren MR 13 bilden einen Hausgrundriss, dessen Nordwestwand eventuell mit der aus der geophysikalischen Prospektion (s. o. Anm. 7) bekannten Mauerflucht ergänzt werden darf. Dieses Haus wird durch MR 18 unterteilt. Ursprünglich diente in beiden Räumen die Oberfläche einer Lehmplanie als Boden. Im strassenseitigen Raum wurde eine Herdstelle aus flach liegenden Leistenziegeln mit einem Hitzeschirm (MR 26) gegen die Südostwand versehen. Dieses aus Kalk- und Sandsteinen bestehende Mäuerchen entspricht in seiner Länge der Breite der Herdstelle und ist einhäufig (Abb. 4; 7). Man darf annehmen, dass MR 26

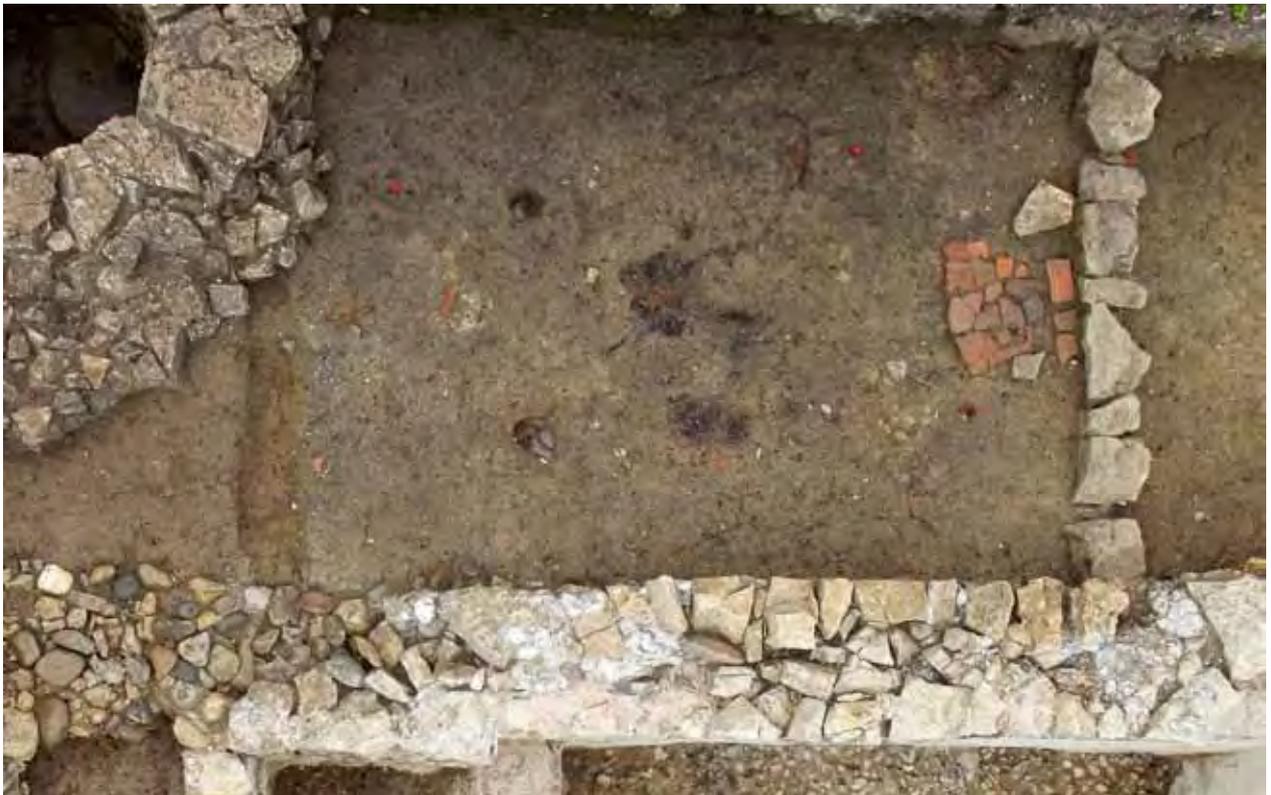
Abb. 8: Kaiseraugst AG, Auf der Wacht (Grabung 2011.001). Im Raum zwischen Balkenlager MR 18 (rechts im Bild) und Balkengraben MR 36 (links) liegt eine kleine Esse (mittig oben im Bild als hufeisenförmige Brandspur erkennbar). Eine Nutzungsänderung des Raums ist mit der Herdstelle aus Ziegelfragmenten gegen MR 18 belegt. MR 13 (unten) und Sodbrunnen MR 12 (oben links) sind jüngere Strukturen. Blick von Südosten.

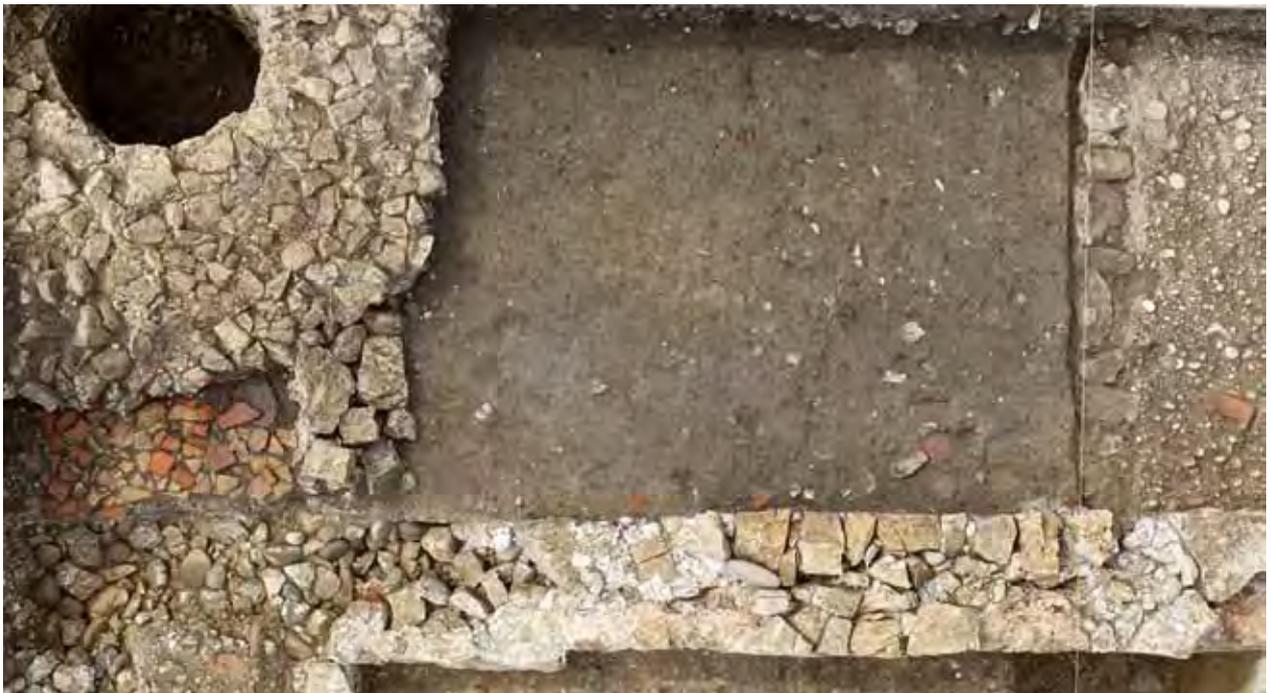
Abb. 9: Kaiseraugst AG, Auf der Wacht (Grabung 2011.001). In der zweiten Holzbauphase wurde nordöstlich von MR 18 ein Kiesboden eingebracht (rechts im Bild). Im Raum zwischen MR 18 und MR 36 (hier unter der jüngeren MR 19 verborgen, vgl. Abb. 8) diente die Planieoberfläche als Gelniveau. Südwestlich von MR 36 liegt ein Scherbenpflaster im Hof (links). MR 13 (unten) und Sodbrunnen MR 12 (oben links) sind jüngere Strukturen. Blick von Südosten.

Der jüngste Befund im Hof ist der Sodbrunnen MR 12 (Abb. 9, oben links). Er ist in der üblichen Bauweise aus Brocken gemauerten Kalksteinen errichtet und hat einen Innendurchmesser von 0,95 m. Erstaunlich breit in gegen die Hinterfüllung: eine massive Schüttung aus Bruchkalkstei-

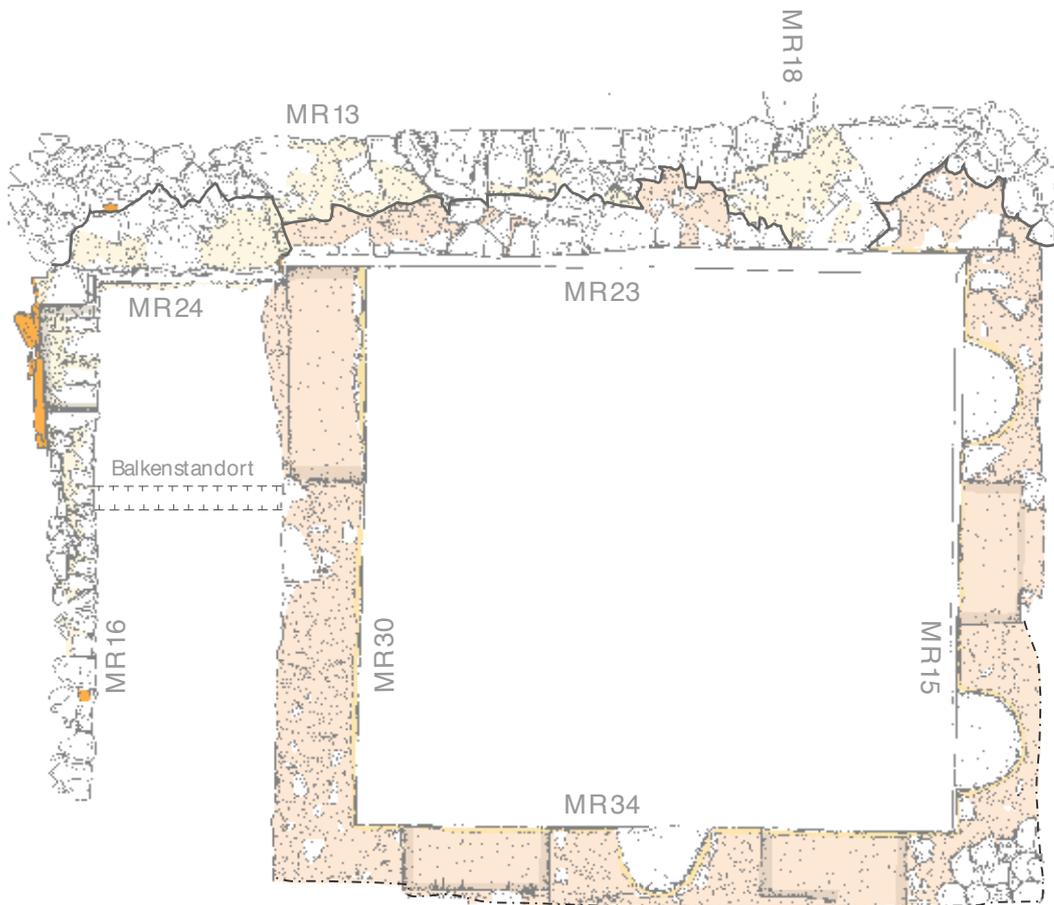
Abb. 12: Kaiseraugst AG, Auf der Wacht (Grabung 2011.001). Steingerechte Zeichnung des unterirdischen Raums und des Kellerhalses. Der nachträglich eingebaute Raum unterscheidet sich durch den Gebrauch von Ziegelschrotmörtel deutlich von der älteren MR 13. M. 1:40.

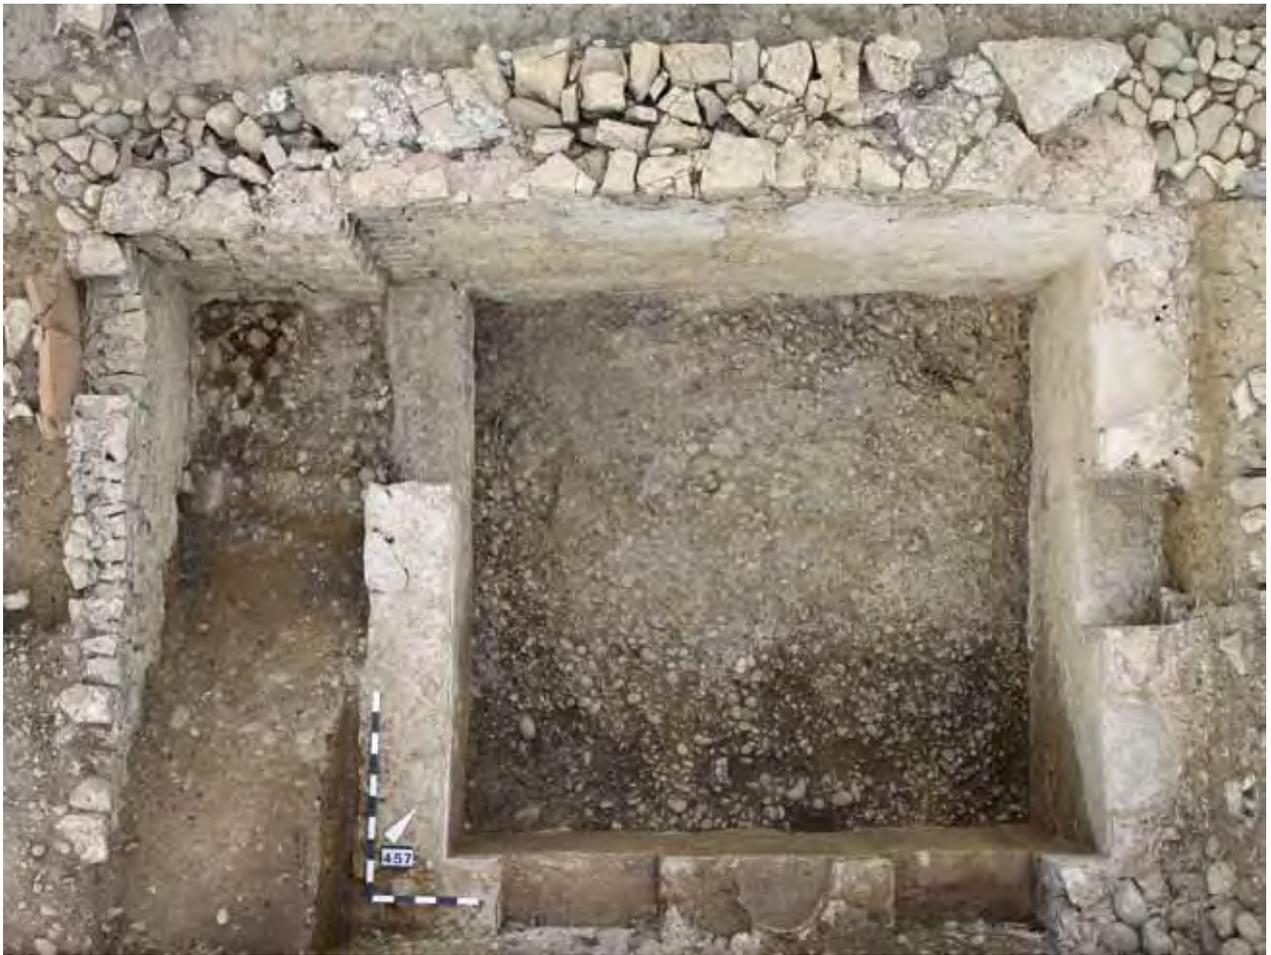
Abb. 13: Kaiseraugst AG, Auf der Wacht (Grabung 2011.001). Senkrechtaufnahme auf den sehr gut erhaltenen unterirdischen Raum und dessen Kellerhals, Blick von Südosten. Die kiesige Schicht im Innern des Raums ist als festgetretener anstehender Rheinschotter zu interpretieren und gleichzeitig als Gelniveau während der Bauzeit zu betrachten.

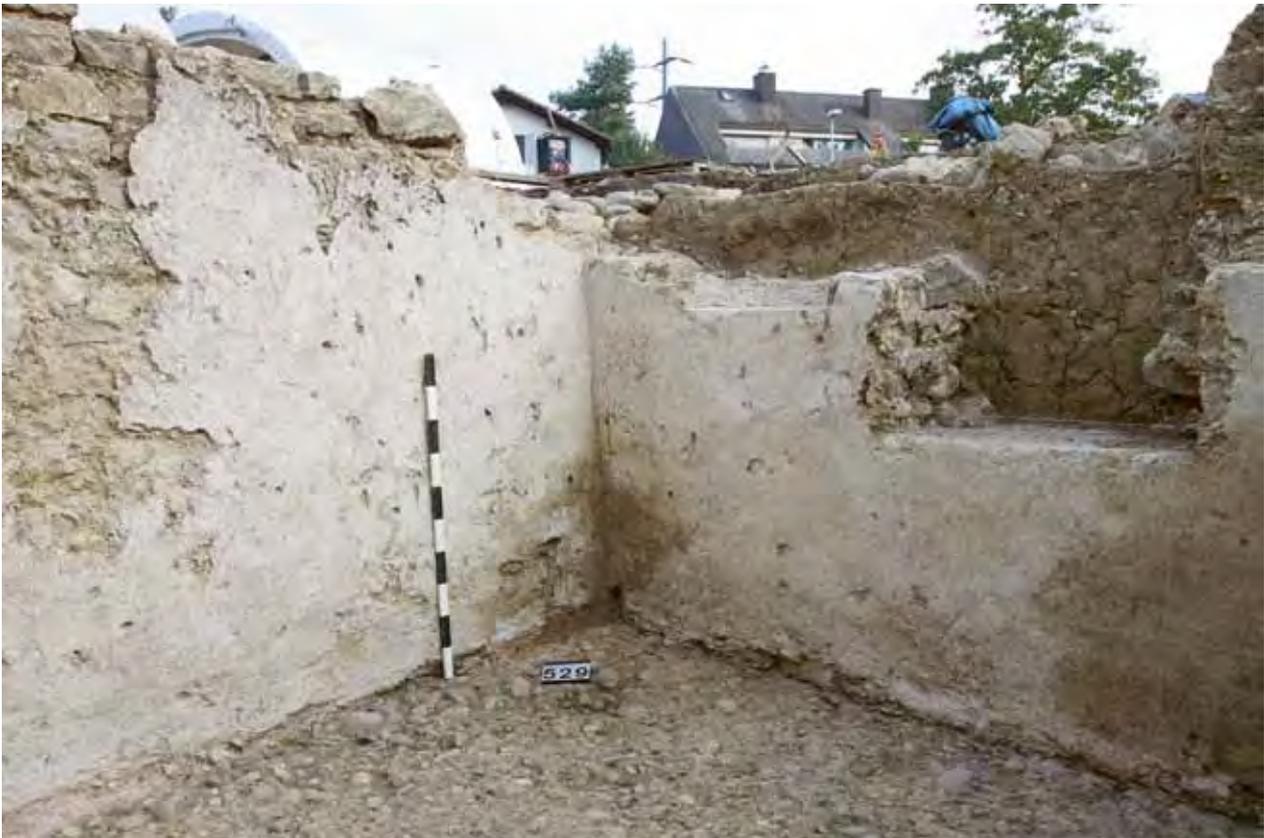
Abb. 14: Kaiseraugst AG, Auf der Wacht (Grabung 2011.001). Die nördliche Ecke des unterirdischen Raums, Blick von Süden. Die Mauern und der Verputz sind hier für Kaiseraugster Verhältnisse sehr hoch erhalten. In der rechten Mauer (MR 15) ist eine halbrunde Nische und eine rechteckige Aussparung für einen Holzschrank oder -regal zu sehen, während im Mörtel der linken Mauer (MR 23) im unbemalten Verputz ein mögliches Graffito zu erkennen ist. Links im Vordergrund ragt ein Wulst aus Ziegelschrotmörtel aus der Mauer, der auf dem bauzeitlichen Gehhorizont liegt.

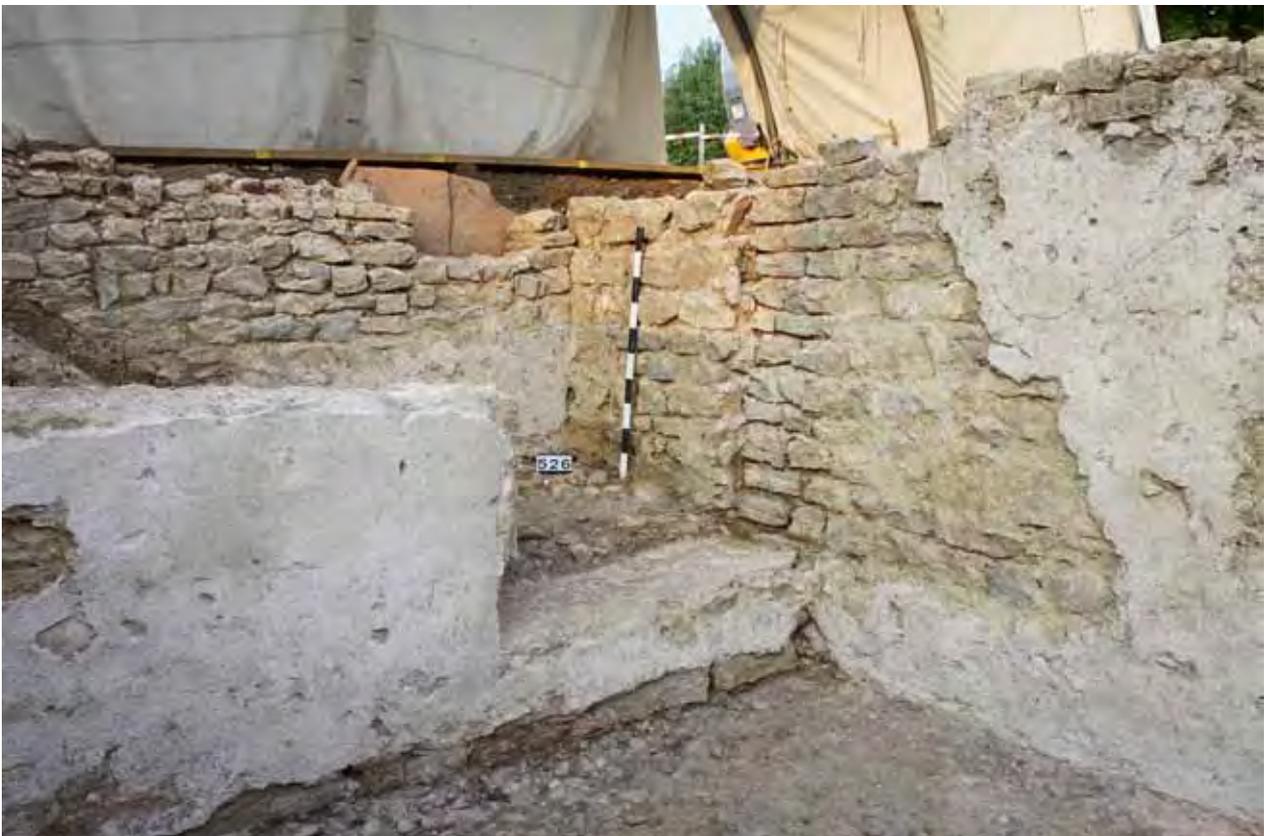
Abb. 15: Kaiseraugst AG, Auf der Wacht (Grabung 2011.001). Eingangssituation in den unterirdischen Raum, Blick von Osten. Die Standorte der Schwelle und des Türrahmens sind gut ersichtlich. Dahinter sieht man die Standnische im Kellerhals.

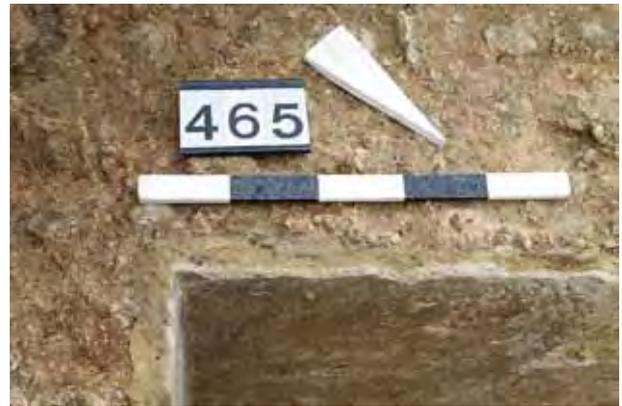
Abb. 16: Kaiseraugst AG, Auf der Wacht (Grabung 2011.001). Detailaufnahme der südlichen Ecke (MR 30/MR 34) des unterirdischen Raums, Blick von Nordosten. Der Verputz besteht aus zwei verschiedenen Schichten: ein erster grob aufgetragener Putz aus mit Kalk angereichertem Löss und ein Endverputz aus Kalk.

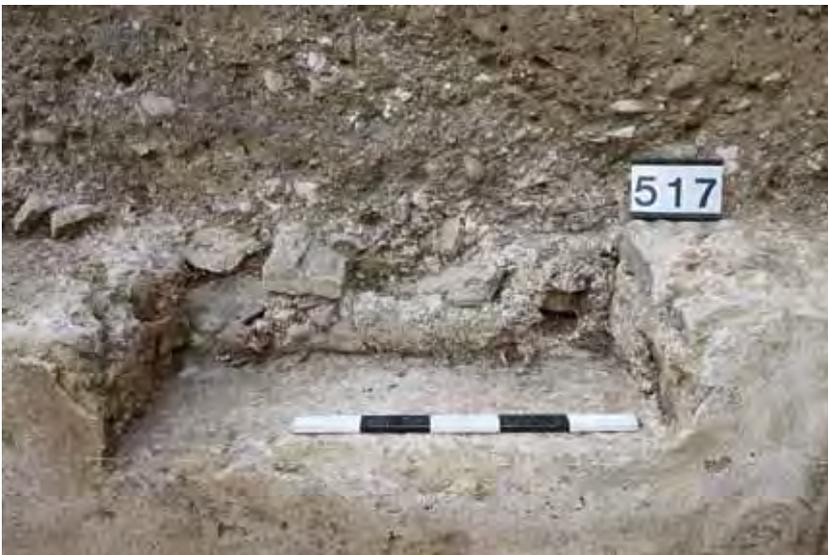
Abb. 20: Kaiseraugst AG, Auf der Wacht (Grabung 2011.001). Rechteckige Aussparung in MR 34 des unterirdischen Raums. Die noch in situ liegenden Nägel und Spuren im Mörtel bezeugen, dass einst ein Holzschrank oder -regal eingebaut gewesen war. Blick von Nordwesten.

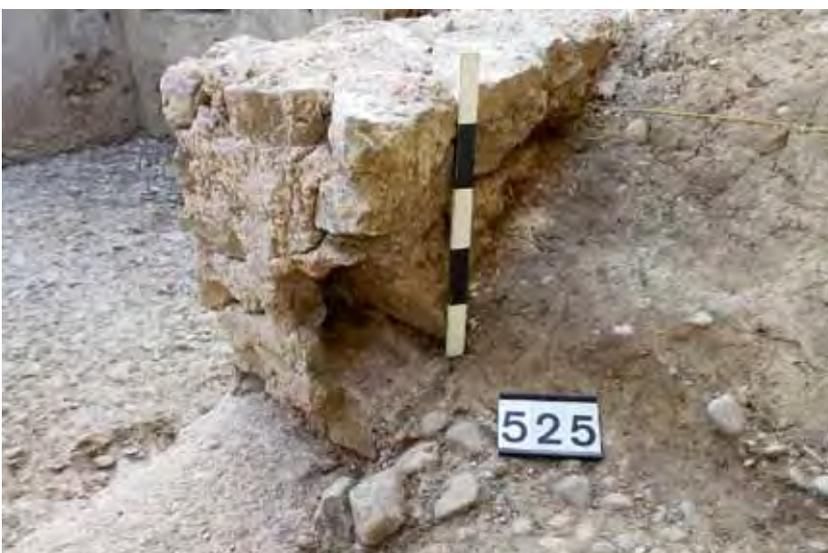
Abb. 21: Kaiseraugst AG, Auf der Wacht (Grabung 2011.001). Aussparung in MR 30 für einen nicht mehr erhaltenen Holzbalken, auf dem die Substruktion einer Holzterrasse ruhte. An der Stirn der Mauer ist der vom hölzernen Türrahmen flach gedrückte Mörtel sichtbar. Blick von Westen.

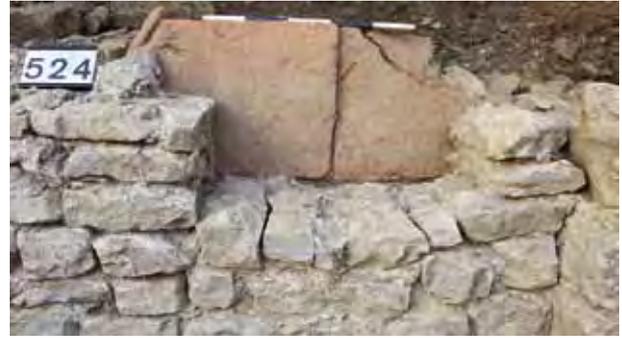
Abb. 23: Kaiseraugst AG, Auf der Wacht (Grabung 2011.001). Standnische über dem Treppenpodest im Kellerhals. Blick von Nordosten.

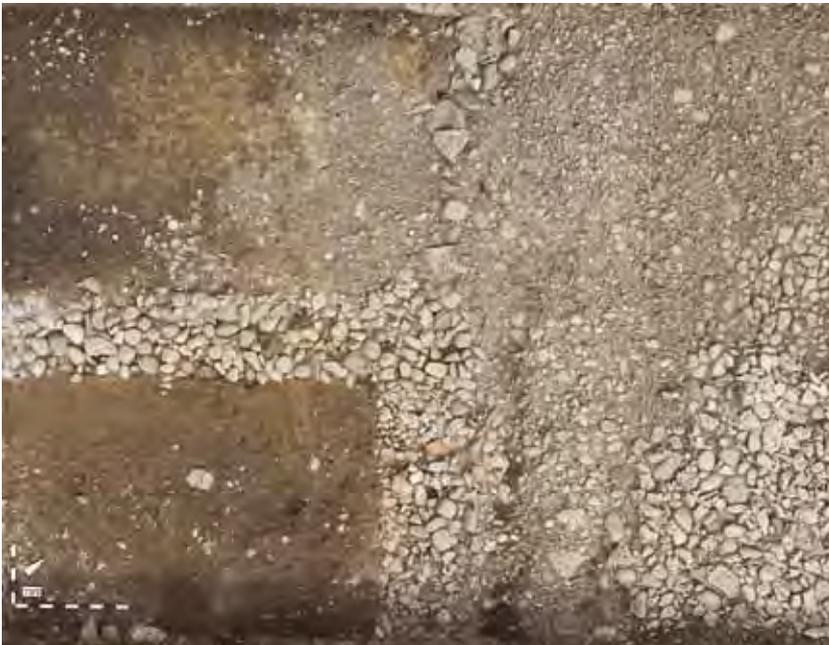
Abb. 24: Kaiseraugst AG, Auf der Wacht (Grabung 2011.001). An der Ecke MR 4/MR 13 (Fundamentschüttungen in der Mitte und links im Bild) setzt sich eine Reihe aus flachen, liegenden Kalksteinen Richtung Nordwesten fort. Blick von Südosten.

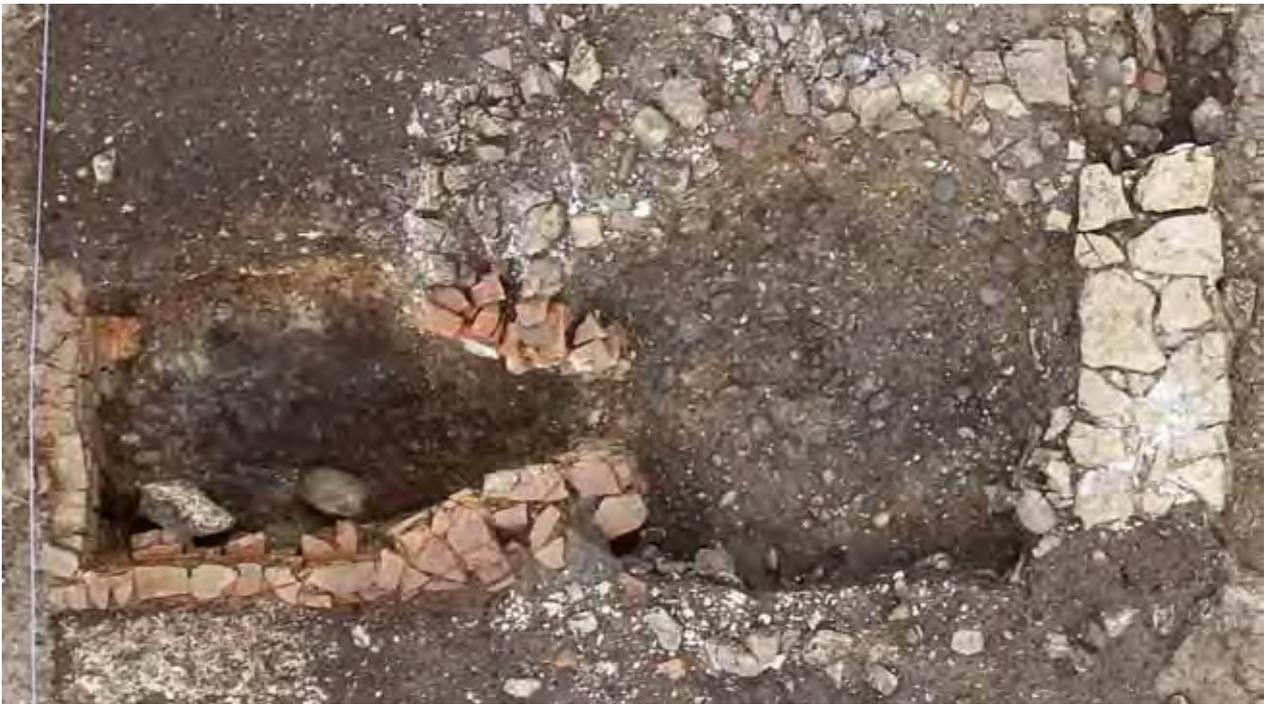
Abb. 27: Kaiseraugst AG, Auf der Wacht (Grabung 2011.001). Senkrechtaufnahme auf den geleerten Töpferofen 1 und dessen Bedienungsgrube. Blick von Südosten.

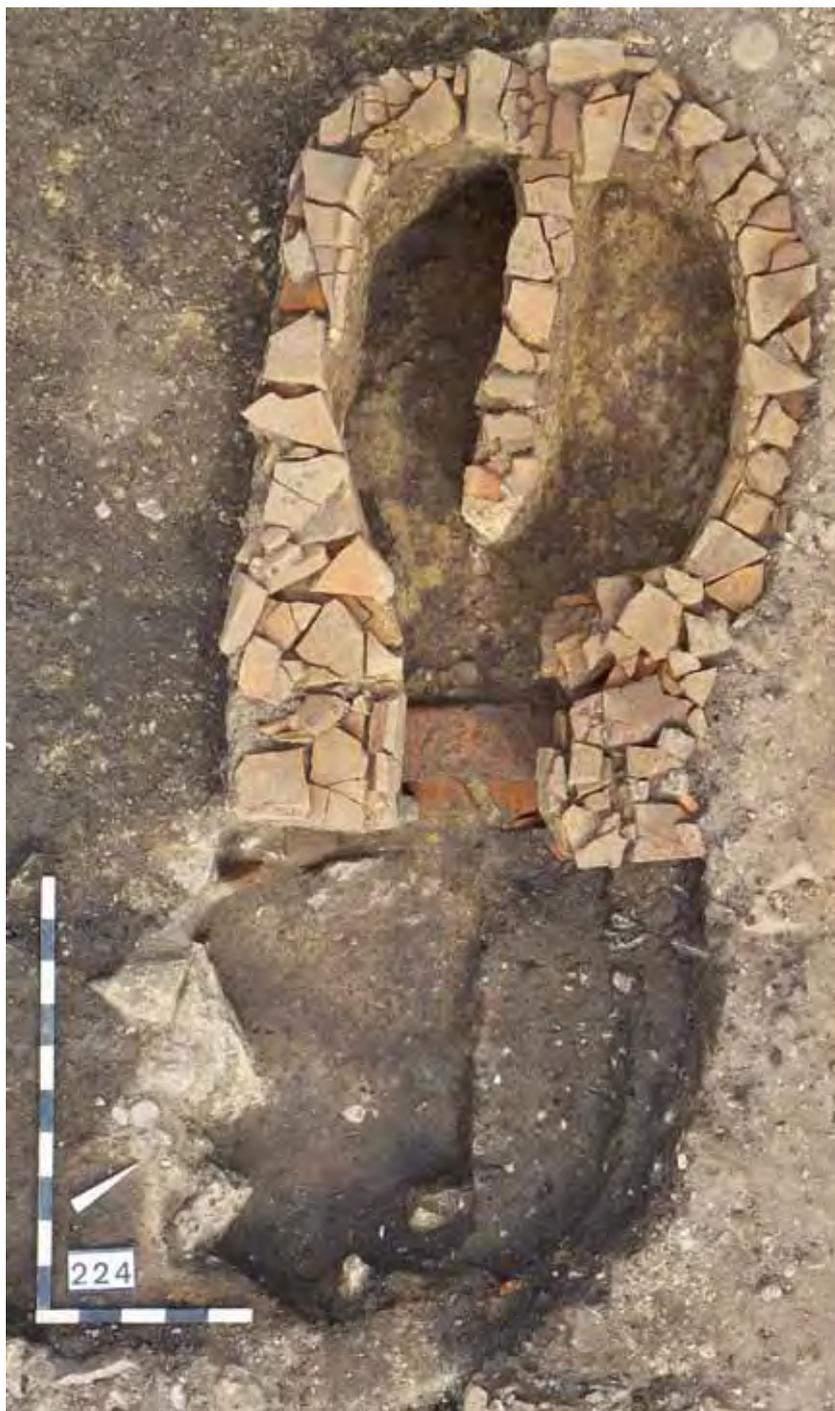
Abb. 30: Kaiseraugst AG, Auf der Wacht (Grabung 2011.001). Senkrechtaufnahme auf den geleerten Töpferofen 2 und dessen Bedienungsgrube. Blick von Südosten.

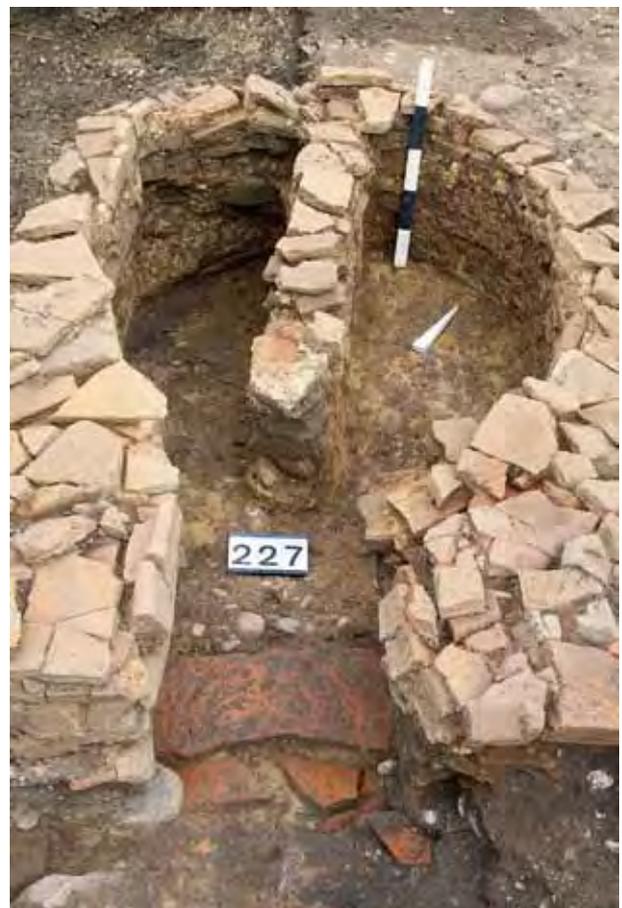
Abb. 32: Kaiseraugst AG, Auf der Wacht (Grabung 2011.001). Blick von Südosten durch den Heizkanal in das Innere der Heizkammer von Ofen 2.

mer³⁷ und -kanal keine Baufugen; der ganze Ofen ist also in einem «Guss» in einer zuvor ausgehobenen Grube errichtet worden. Die Heizkammer, die auf einem Kieselboden eines älteren Holz- und Lehmfachwerkgebäudes errichtet ist, wird durch eine einzige Zungenmauer³⁸ in zwei Kammern unterteilt. Diese Zungenmauer verläuft leicht schräg zur Mittelachse des Ofens, was zu unterschiedlich grossen Kammern führt. Die kleinere südwestliche Kammer ist eben, während die Sohle der nordöstlichen Kammer markant ansteigt³⁹. Die Ofenwand⁴⁰ besteht, wie diejenige von Ofen 1, mehrheitlich aus Fragmenten von Leistenziegeln und aus wenigen Hohlziegel- und *suspensura*-Fragmenten, die in Lagen mit Lehm gegen die Baugrube aufgemauert wurden. Die untersten zwei bis drei Lagen sind flach gelegt, dann folgt eine Lage aus schräg gestellten Ziegelfragmenten und darauf erneut Lagen aus flach liegenden Ziegeln (Abb. 31). Während die ersten beiden Lagen noch gleich aufgebaut sind, ragen die darüberliegenden Lagen leicht gegen innen. Insgesamt sind noch maximal zehn Ziegellagen erhalten. Die Leisten der *tegulae* sind meistens gegen das Innere gerichtet, seltener gegen die Seite. Zudem zeigen die Leisten vielfach nach oben. Eine Art Verzahnung der Leistenziegel konnte auch bei diesem Ofen nicht festgestellt werden. Zwei Ziegelfragmente weisen Pfortenspuren auf (Abb. 32, in der Mitte am linken Bildrand)⁴¹. Die Zungenmauer hat einen ähnlichen Aufbau, mit dem Unterschied, dass die Lage mit den schräg gestellten Ziegelfragmenten erst als siebte Lage auftritt. Die Sohle der Baugrube des Ofens wurde mit einer 1–3 cm dicken Lehmschicht verstrichen, bevor die Wände und die Zungenmauer errichtet wurden. Für eine bessere Isolation sind die Ofenwand und die Zungenmauer ebenfalls mit Lehm bestrichen worden (Abb. 32).

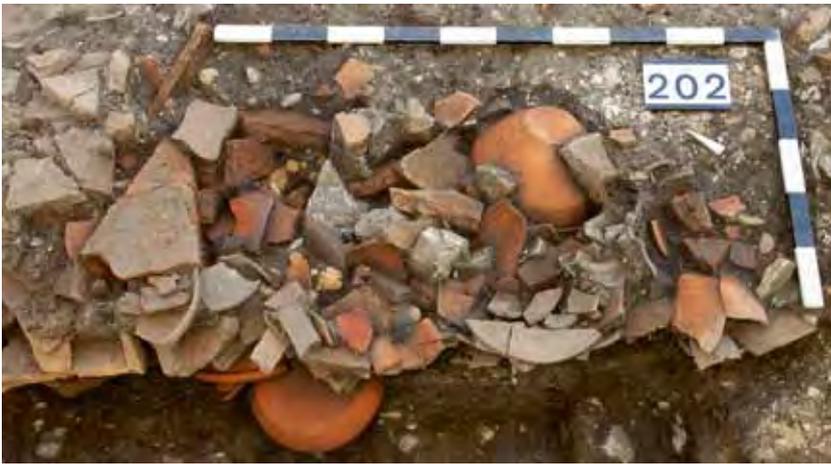
Abb. 33: Kaiseraugst AG, Auf der Wacht (Grabung 2011.001). Ausschussware und Fehlbrände in der noch nicht geleerten Hälfte der Bedienungsgrube von Ofen 2. Blick von Südwesten.

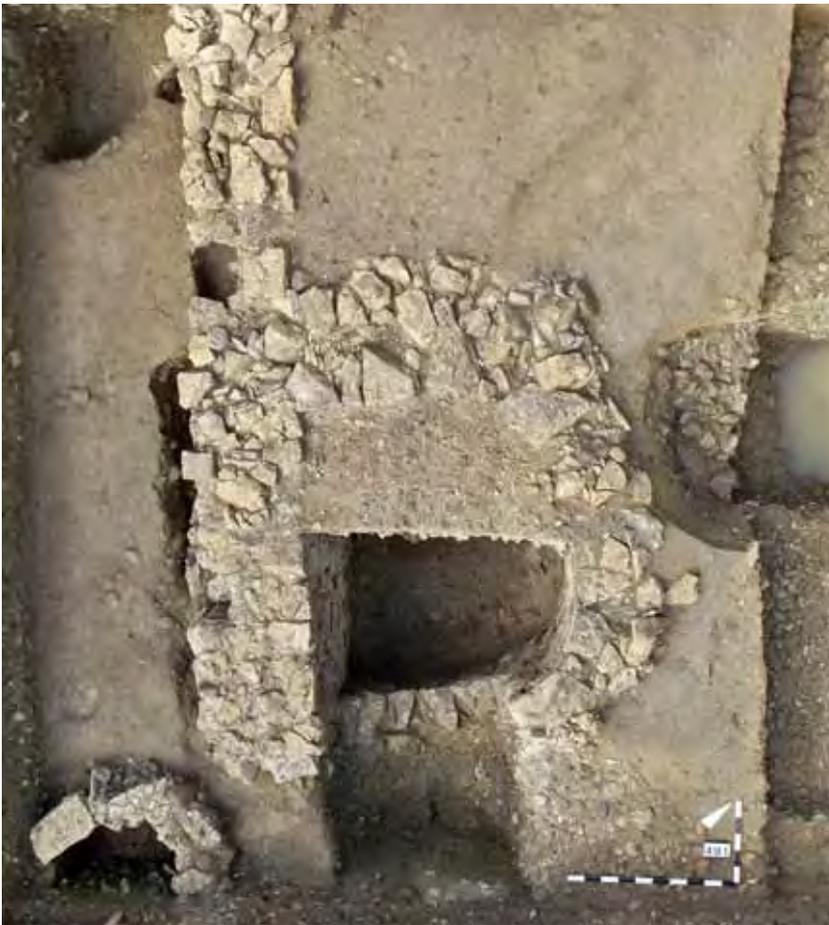
Abb. 36: Kaiseraugst AG, Auf der Wacht (Grabung 2011.001). Die Begrenzungsmauer der Insulamitte MR 5 mit Schacht MR 6/MR 32. Die Schachtverfüllung ist nur zur Hälfte ausgegraben. Rechts und unten im Bild sind die Negative zweier Latrinen sichtbar. Die untere ist durch den schon verfüllten Schacht abgetieft worden. Unten links liegt der Sodbrunnen MR 17. Blick von Südosten.

Brunnenschacht. Der Innendurchmesser beträgt 2 m. Gerüstbalkenlöcher ab einer Tiefe von 1,40 m unter der Abbruchkante zeigen, dass der Schacht einiges tiefer als die bisher ausgegrabenen 2,50 m reicht. Auch in dieser Tiefe weisen die Verfüllungen immer noch starke Nachsackungen auf. Während der Grabung wurde ein ganzes Spektrum von Interpretationen durchgespielt: Für einen Stützbogen ist das Gelände hier zu flach. Für einen Sodbrunnen ist der Schacht viel zu gross. Zudem gibt es direkt nebenan einen kleinen Sodbrunnen (MR 17). Eine Funktion als Vorratskeller wurde diskutiert, aber wegen der runden Form verworfen. Auch die Möglichkeit, dass wir es hier mit einem kleinen, aber tiefreichenden Eiskeller zu tun haben, wurde rege diskutiert und kann nicht ausgeschlossen werden. Die kommende Grabungskampagne wird hoffentlich Klarheit bringen.

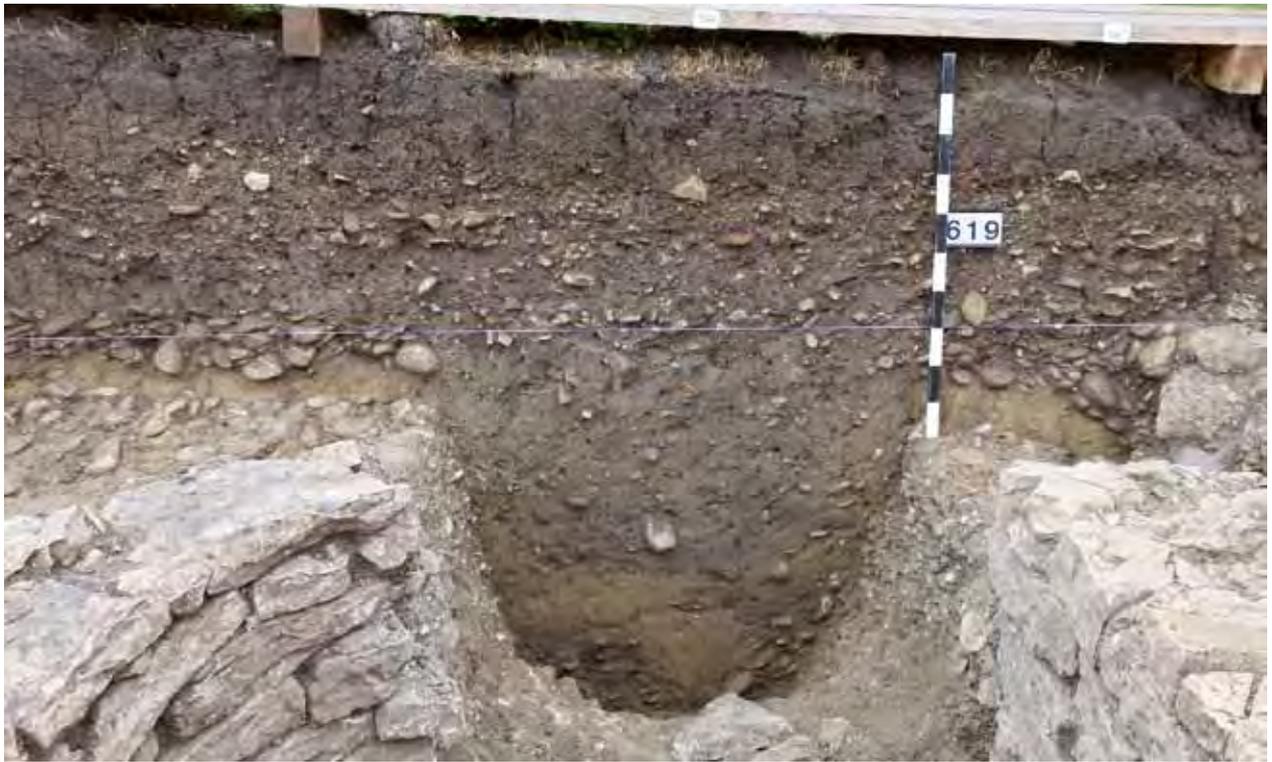
Abb. 37: Kaiseraugst AG, Auf der Wacht (Grabung 2011.001). Südostprofil (P8) durch die Latrinengrube, in der das Bronzedepot zutage kam. Schnurhöhe 272,40 m ü. M.

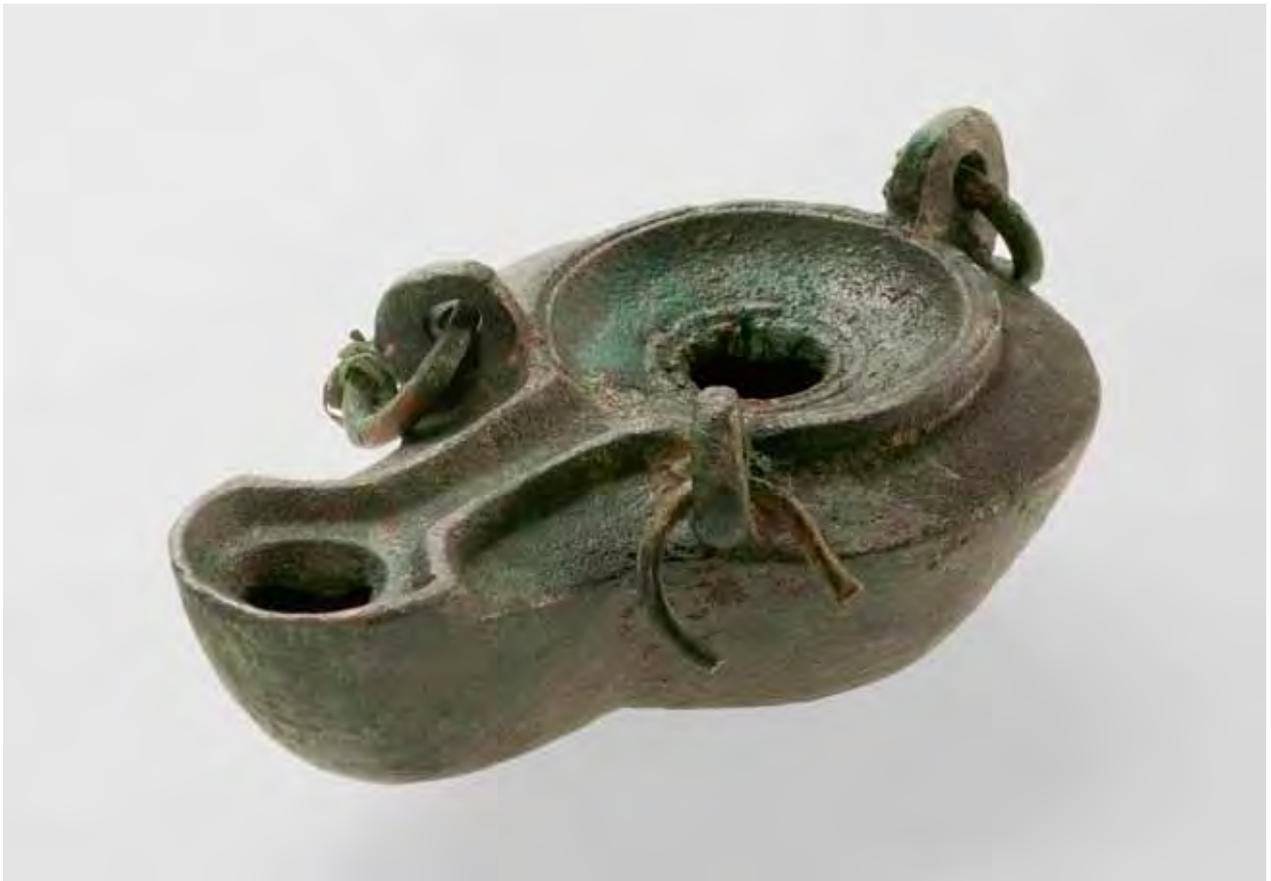
Abb. 40: Die Öllampe aus dem Bronzedept. Länge 8,5 cm, Gewicht 196,5 g. Inv. 2011.001.G01095.1.

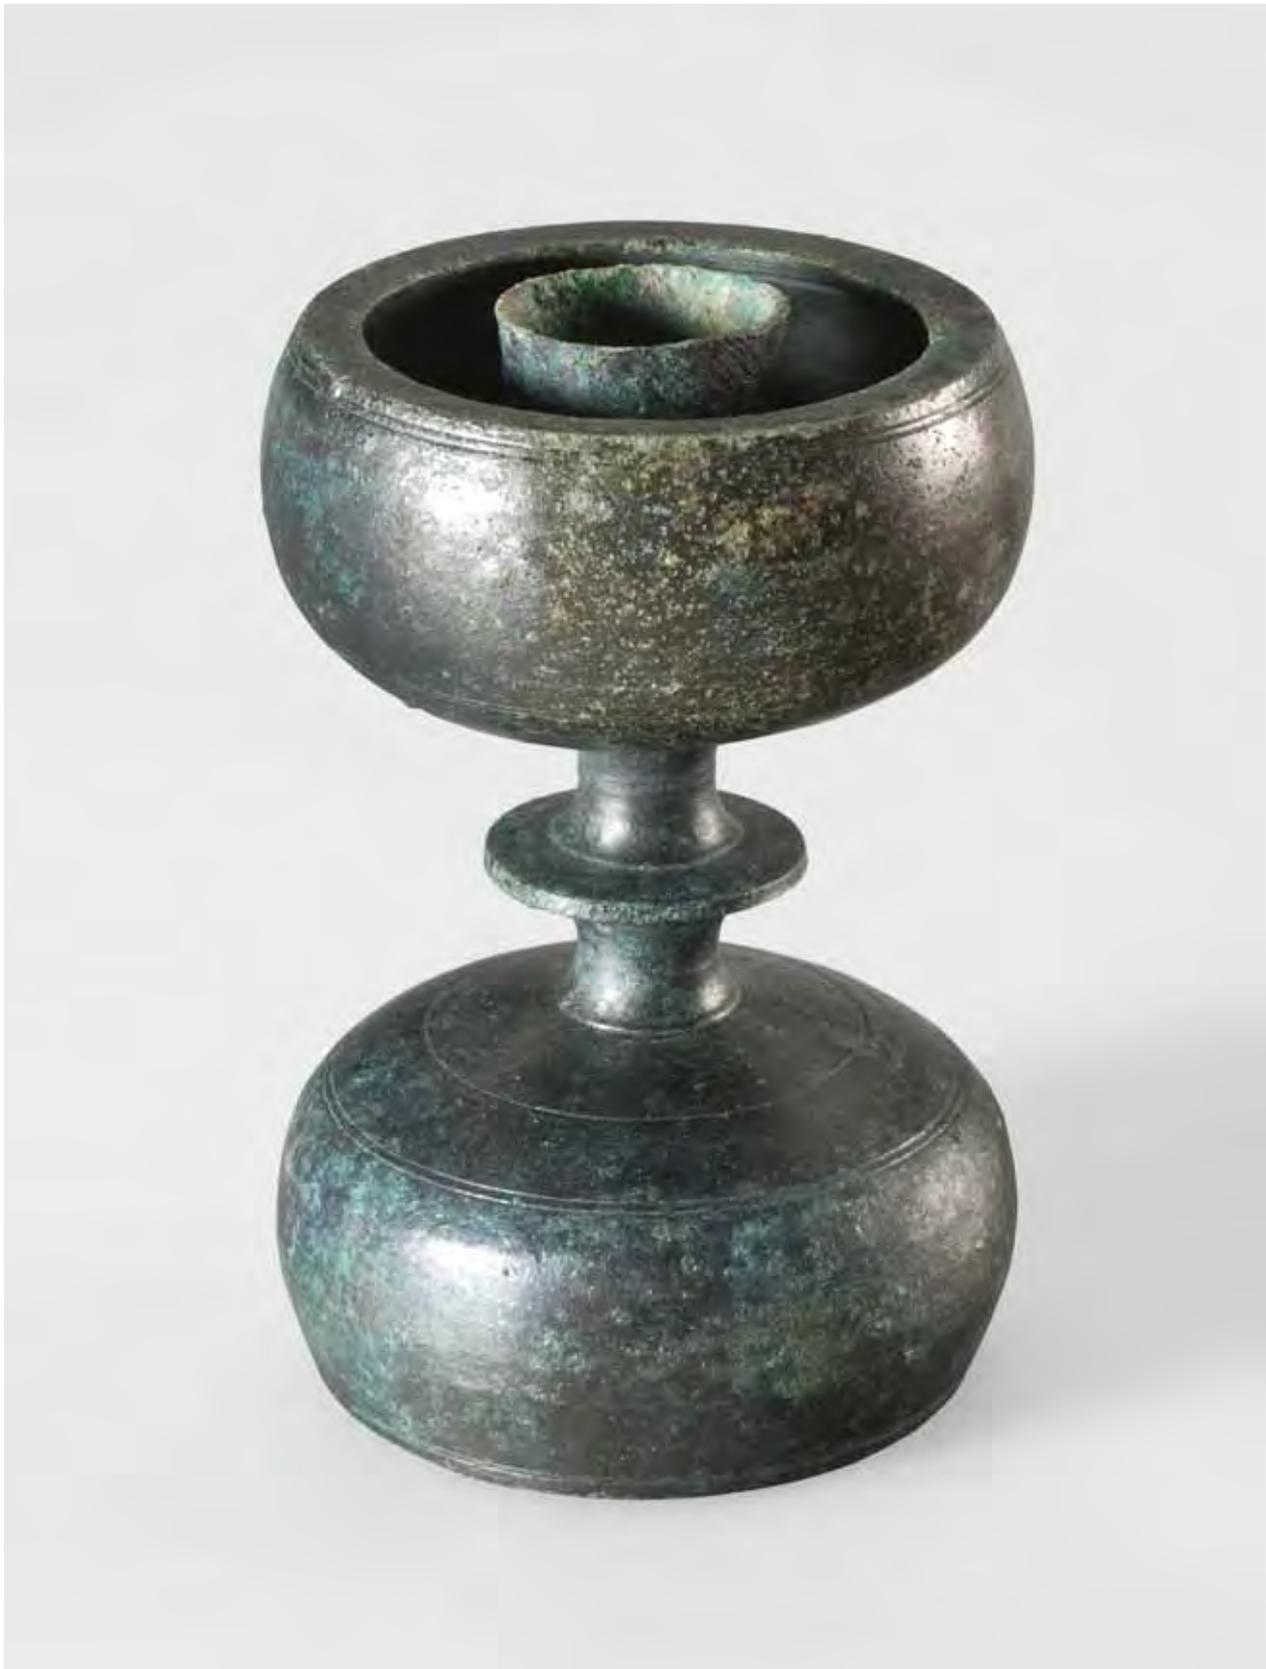
Abb. 42: Kaiseraugst AG, Auf der Wacht (Grabung 2011.001). Der halbkugelige Kerzenhalter mit seiner Tülle. Länge Kerzenhalter 6,2 cm, Durchmesser Kerzenhalter 4,2 cm, Gewicht Kerzenhalter 79,3 g, Länge Tülle 2,2 cm, Durchmesser Tülle 1,5 cm, Gewicht Tülle 6,1 g. Inv. 2011.001.G01095.3.

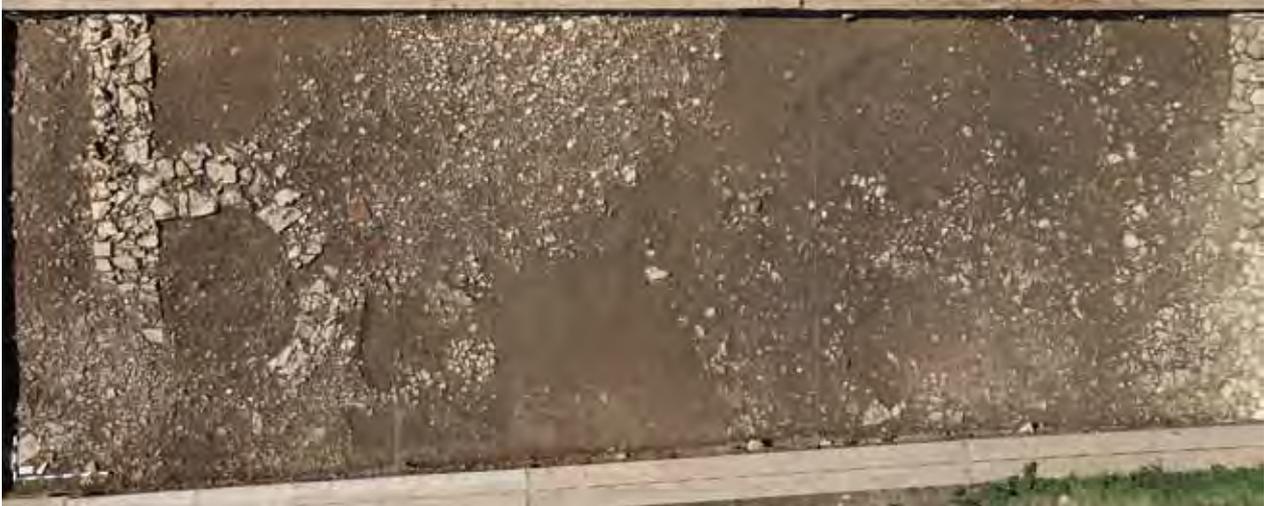
Abb. 45: Kaiseraugst AG, Auf der Wacht (Grabung 2011.001). Senkrechtaufnahme auf die spätantiken Strukturen im Südwesten der Grabungsfläche. Ein Schotterweg zieht schräg über die Mauern eines älteren Schachts. Rechts davon liegt eine sehr grosse Lehmementnahmegrube. Blick von Südosten.

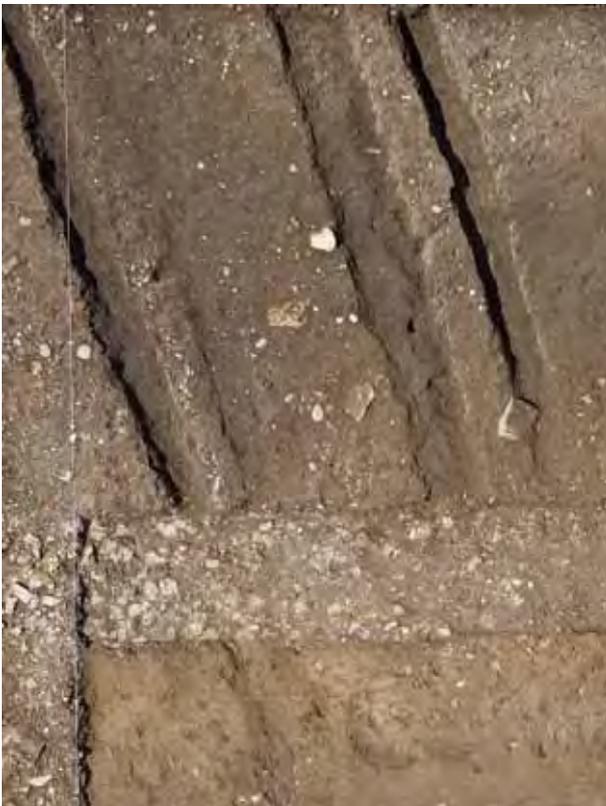
Abb. 46: Kaiseraugst AG, Auf der Wacht (Grabung 2011.001). Die parallel laufenden Gräbchen sind als eingetiefte Karrenspuren zu deuten. Sie dürften von der Steingewinnung in der Ruinenlandschaft in spät- oder nachrömischer Zeit herrühren. Blick von Südosten.
