Ausgrabungen in Kaiseraugst im Jahre 2011

Cédric Grezet

Zusammenfassung

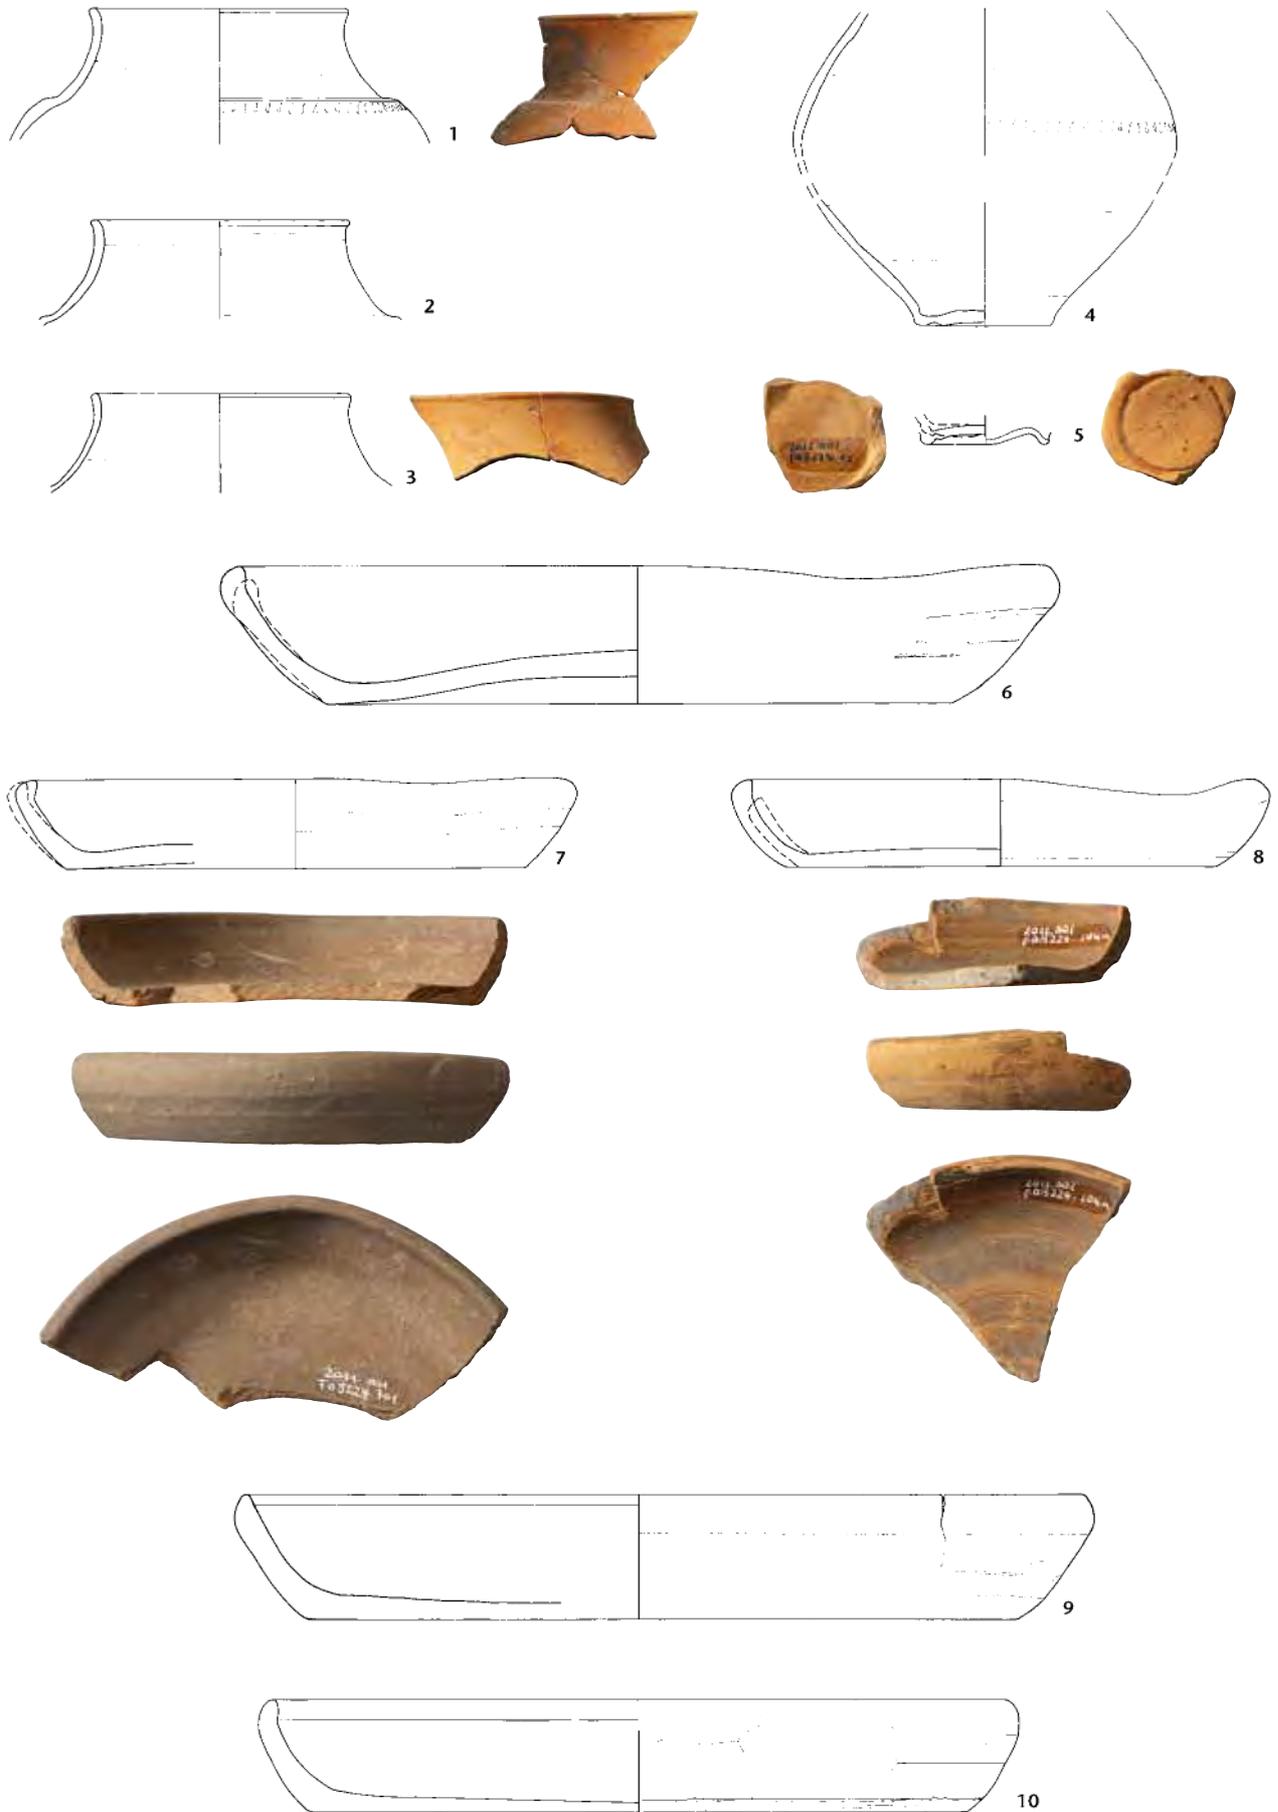
Abb. 48: Kaiseraugst AG, Auf der Wacht (Grabung 2011.001). Funde aus der Verfüllung der Bedienungsgrube von Ofen 2 (FK F09224): 1–5 Glanztonbecher, 6–10 Teller/Platten mit und ohne Engobenresten. M. 1:3.

- 9 2 RS, Teller mit eingebogenem Rand. Oranger Ton mit hellorangenen Engobenresten, über dem Rand und innen. Spannungsrisse, Fehlbrand. Inv. 2011.001.F09224.117a-b.

- 10 2 RS, 11 BS, Teller mit eingebogenem Rand. Oranger Ton mit roten Engobenresten, über dem Rand und innen. Etwas mürber Ton, plattenartig gebrochen, Spannungsrisse, Fehlbrand. – Inv. 2011.001.F09224.95a-n.

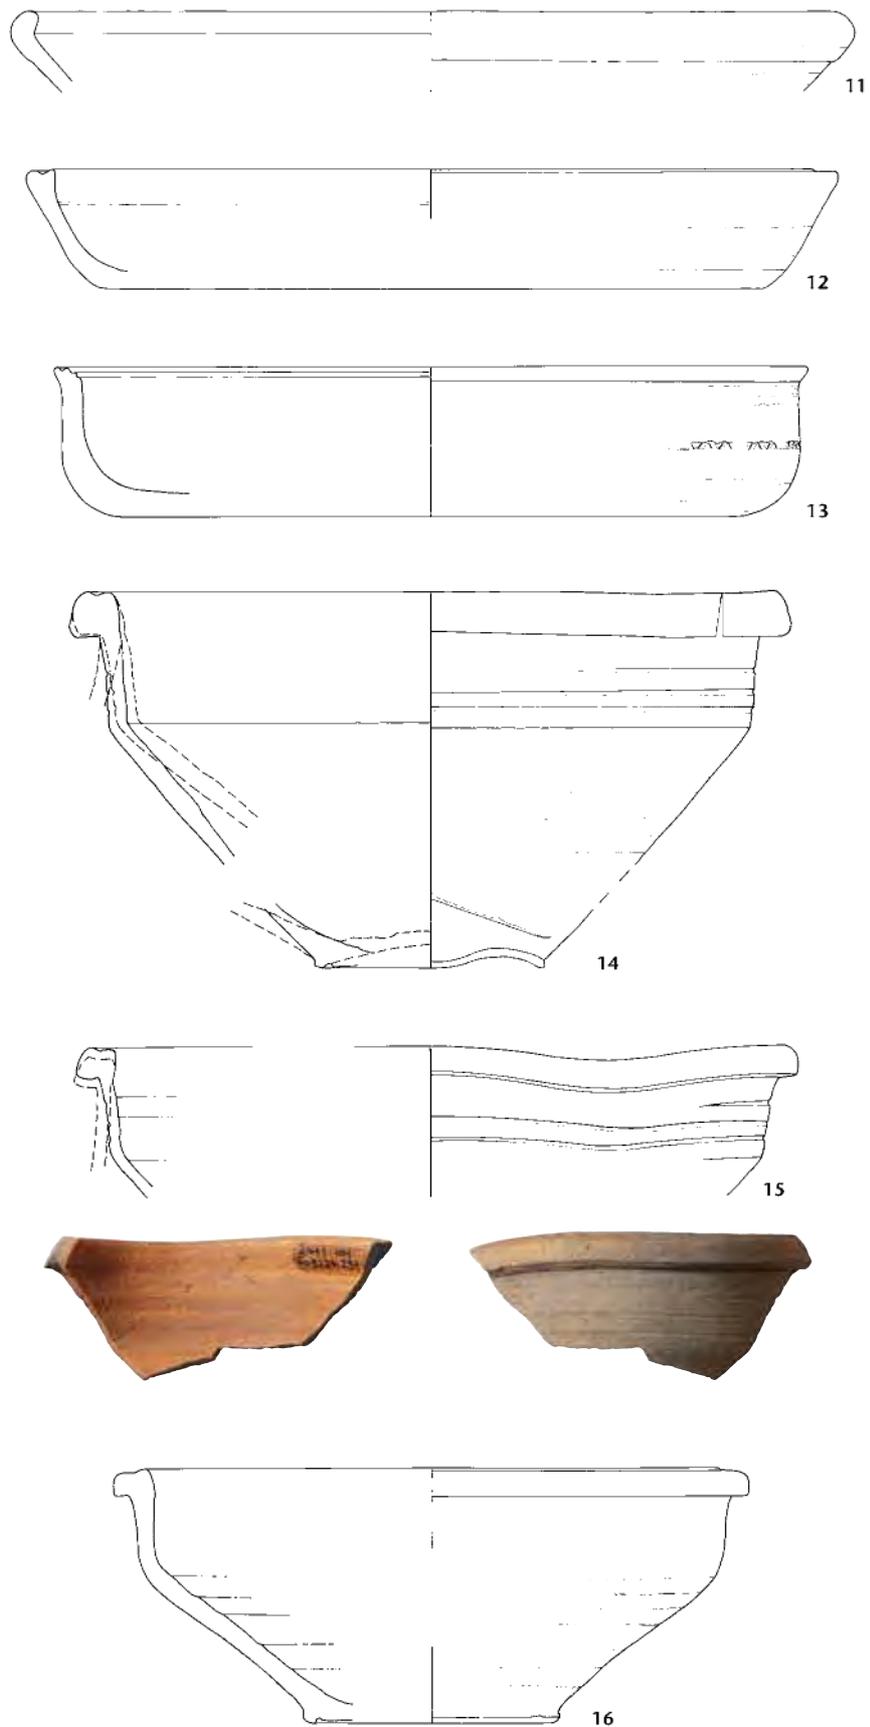
Abb. 48 (Fortsetzung): Kaiseraugst AG, Auf der Wacht (Grabung 2011.001). Funde aus der Verfüllung der Bedienungsgrube von Ofen 2 (FK F09224): 11–13 Teller/Platten mit und ohne Engobenresten, 14–16 Schüsseln mit und ohne Engobenresten. M. 1:3.

- 14 5 RS, 2 BS, 2 WS, Schüssel mit profiliertem Rand. Oranger Ton mit dunkelgrauem Kern und roten Engobenresten, über dem Rand und innen. Aufgewölbter Boden, Spannungsrisse, Fehlbrand. – Inv. 2011.001.F09224.277a-i.

- 15 1 RS, Schüssel mit profiliertem Rand. Oranger Ton mit grauem Kern mit dunkelroten matten Engobenresten, über dem Rand und innen. Aussen stark sekundär verbrannt, Spannungsrisse, Fehlbrand. – Inv. 2011.001.F09224.291.

- 16 3 RS, 1 BS, Schüssel mit profiliertem Rand. Oranger Ton mit stellenweise grauem Kern mit orangebraunen Engobenresten, über dem Rand und innen, mit Kalkstückchen gemagert. Leichte Spannungsrisse, leichter Fehlbrand. Inv. 2011.001.F09224.284a-d.

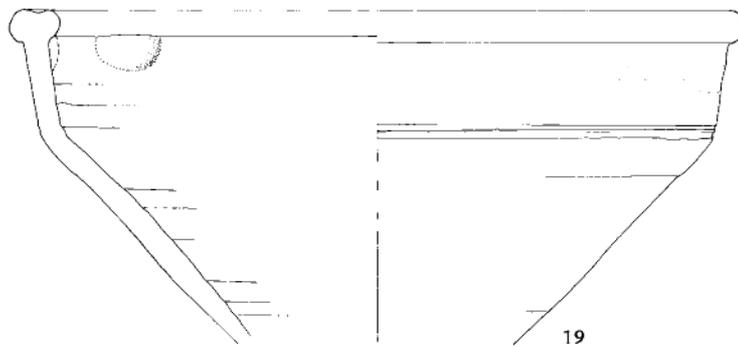
Abb. 48 (Fortsetzung): Kaiseraugst AG, Auf der Wacht (Grabung 2011.001). Funde aus der Verfüllung der Bedienungsgrube von Ofen 2 (FK F09224): 17–20 Schüsseln mit und ohne Engobenresten. M. 1:3.

- 17 3 RS, 4 WS, Schüssel mit profiliertem Rand. Oranger Ton mit dunkelgrauem Kern und roten Engobenresten, über dem Rand. Spannungsrisse, Fehlbrand. Inv. 2011.001.F09224.290a-g.

- 19 3 RS, 3 WS, Schüssel mit nach innen und nach aussen verdicktem Rand und mit einer Randleiste. Oranger Ton mit grauem Kern, stark mit Kalk gemagert, und orangebraunen, matten Engobenresten, über dem Rand und innen. Fehlbrand mit Brandblasen und Spannungsrissen. Inv. 2011.001.F09224.289a-f. Wahrscheinlich dazu: 4 RS, Schüssel mit nach innen und nach aussen verdicktem Rand. – Inv. 2011.001.F09224.278a-c.297.

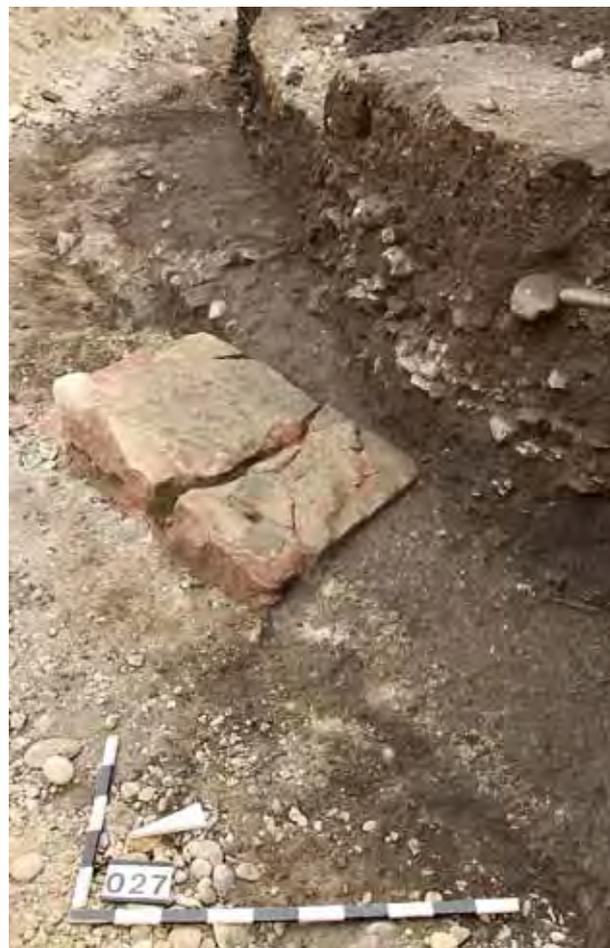
Abb. 50: Kaiseraugst AG, Neugestaltung Dorfplatz (Baubegleitung 2011.002). Grosser Block aus rotem Sandstein, der wohl als Pfeilerfundament bzw. -unterlage diente. Rechts davon ist der dazugehörige Mörtelboden zu sehen. Blick von Nordwesten.

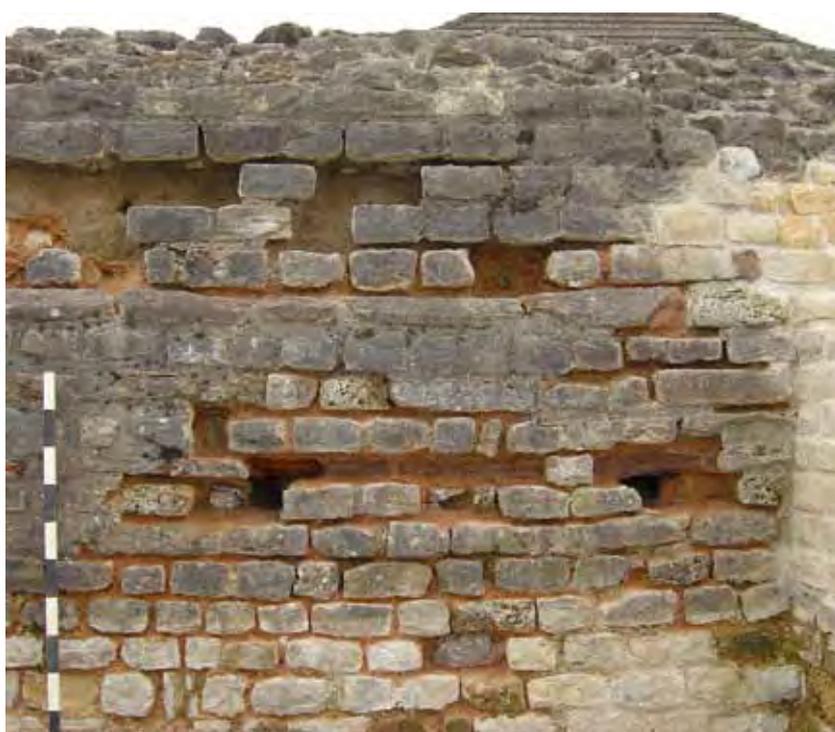
Abb. 51: Kaiseraugst AG, Neugestaltung Dorfplatz (Baubegleitung 2011.002). Blick auf die gereinigte Innenseite der Kastellmauer vor dem neuen Ausfugen zwecks Restaurierung. Dabei sind zwei antike Gerüstlöcher zum Vorschein gekommen. Blick von Norden.

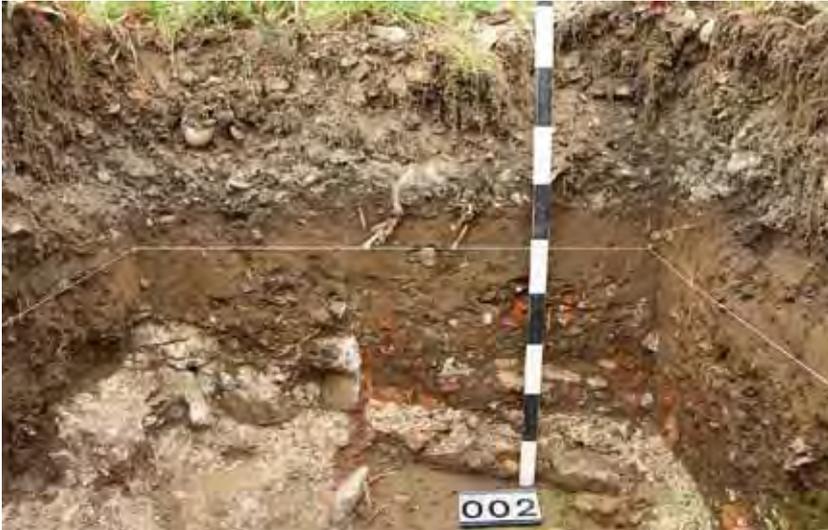
Abb. 54: Kaiseraugst AG, Infiniti Centre (Baubegleitung 2011.005). Südprofil (P2) durch die römischen Strukturen. Links im Bild MR 1 mit dem dazugehörigen Mörtelgussboden. Schnurhöhe 277,00 m ü. M.

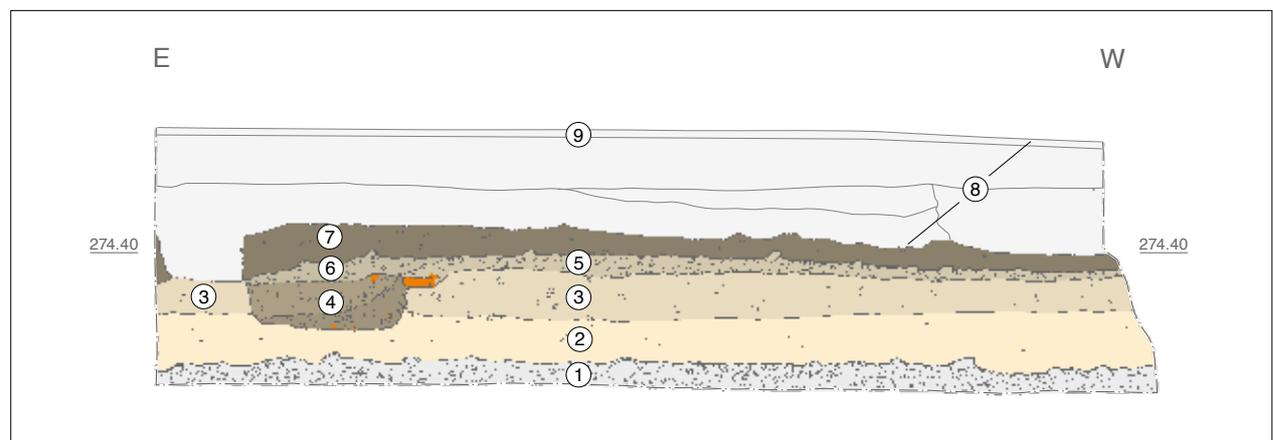
Abb. 57: Kaiseraugst AG, Lindenweg (Baubegleitung 2011.008). Profil 2. M. 1:40.

und Holzkohlepartikelinfiltration (Abb. 57,3) als Schichtung unter dem aktuellen Humus erkennbar.

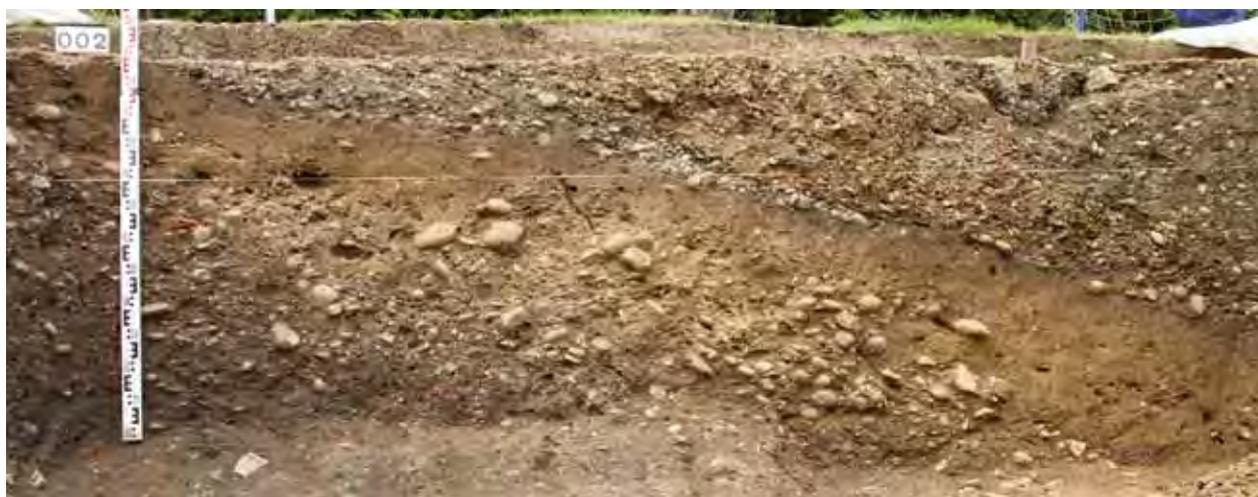
Abb. 60: Kaiseraugst AG, Schwimmbad EFH Pavlovic (Grabung 2011.011). Westprofil (P1) durch die abfallenden Schichten in der Hanglage. Schnurhöhe 279,00 m ü. M.

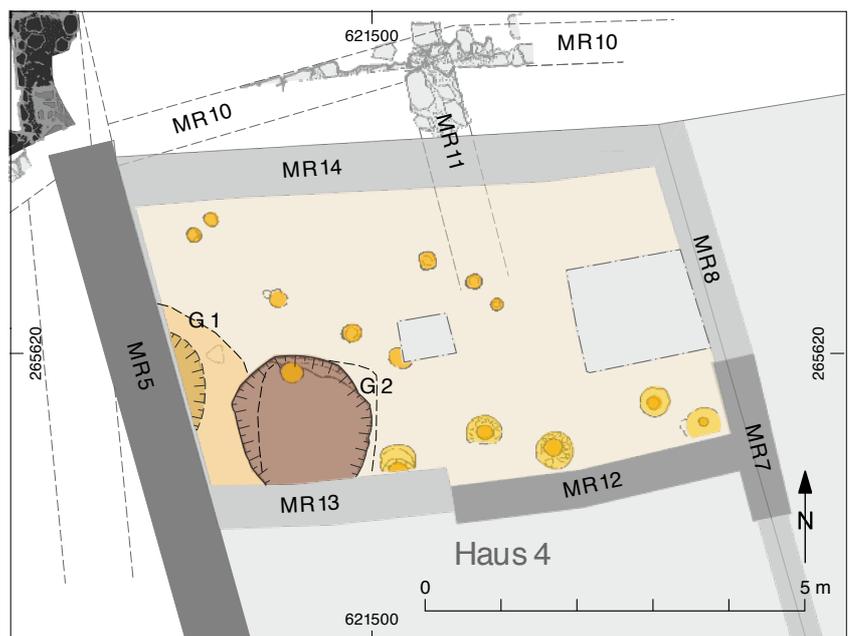
Abb. 63: Kaiseraugst AG, Keller Kirchgasse Haus 4 (Grabung 2011.007). Römische Befunde im Keller Kirchgasse Haus 4. M. 1:100.

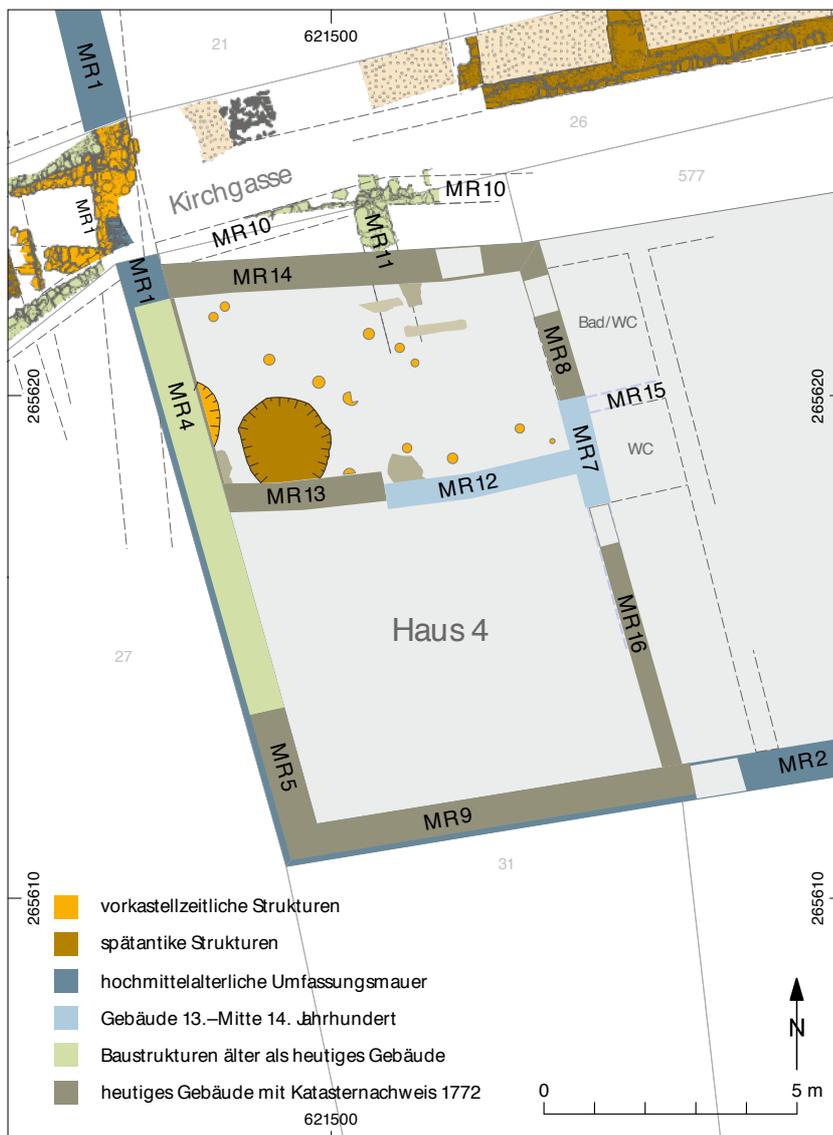
Abb. 65: Kaiseraugst AG, Umbauten Kirchgasse Haus 4 (Bauuntersuchung 2011.013). Gesamtübersicht Befunde. Mittelalterliche und neuzeitliche Mauern. M. 1:150.

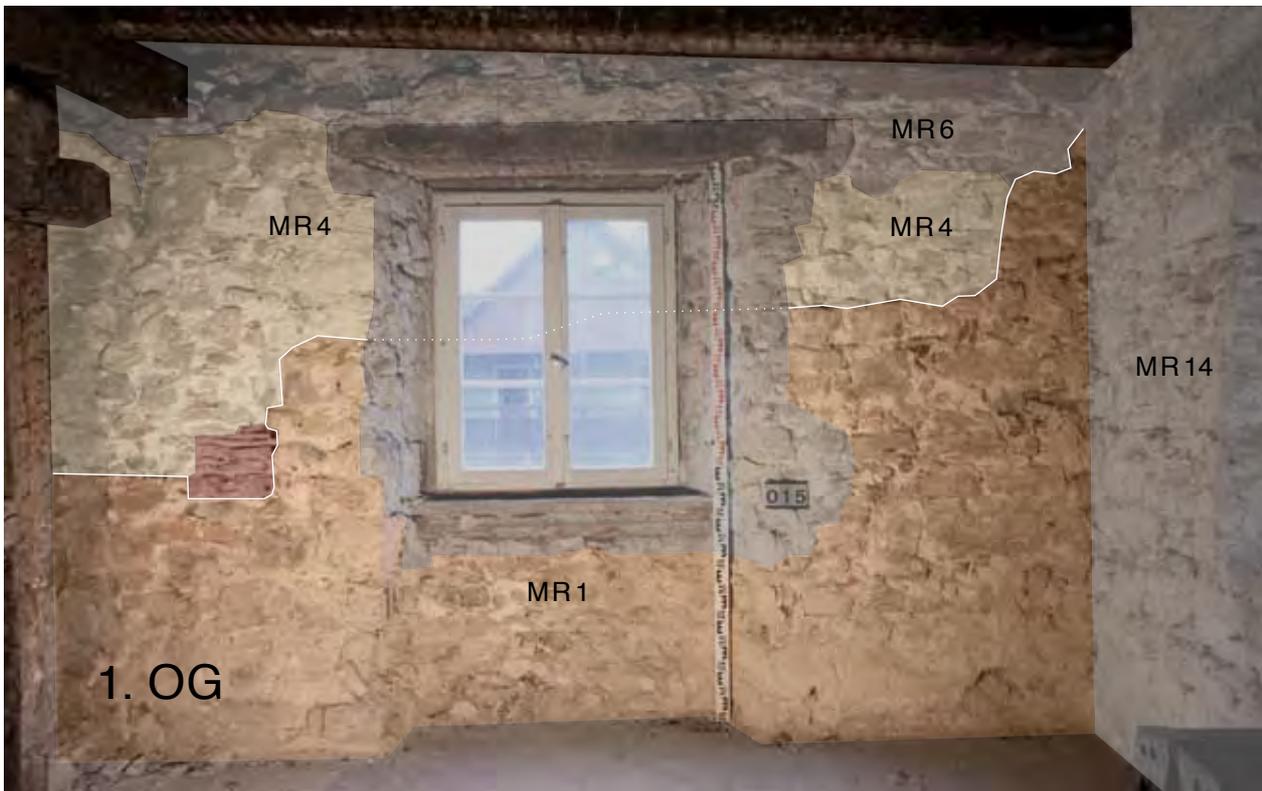
Abb. 67: Kaiseraugst AG, Umbauten Kirchgasse Haus 4 (Bauuntersuchung 2011.013). Westfassade 1. Obergeschoss. Hochmittelalterliche Umfassungsmauer und neuzeitliche Einbauten.

Bei der Errichtung des heutigen Gebäudes mit dem Katasternachweis von 1772 wurde die mittelalterliche Umfassungsmauer im südwestlichen Eckbereich bis auf den Ansatz des 1. Obergeschosses abgebrochen. Durch den Druck des aktuellen Gebäudes entstanden Risse im Eckbereich der im Erdgeschoss noch erhaltenen Umfassungsmauer.

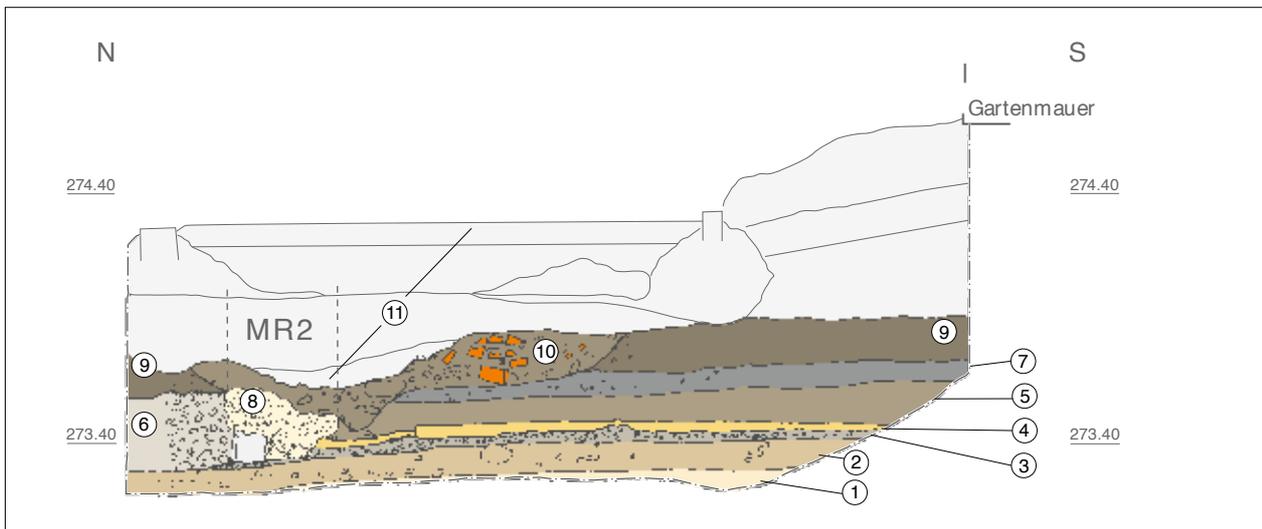
Abb. 70: Kaiseraugst AG, Gasleitung Bahnhofstrasse 20 (Baubegleitung 2011.014). Profil 2, Ostprofil. M. 1:60.

lang der Castrumstrasse an. Die darüberliegenden Schichten (Abb. 70,5.7) sind bereits Abbruchplanien. An diese Abbruchplanien der frühen Bebauung ist MR 2 (Abb. 70,8) errichtet. Sie gehört zu den frühen Steinbauten. Die Kiesschotterung nördlich von MR 2 (Abb. 70,6) ist als Wegefahrt in die Strassenrandbebauung zu interpretieren. Der Boden-/Nutzungshorizont auf der südlichen Seite von MR 2 ist nicht mehr vorhanden. Die zeitlichen Störungen (Abb. 70,9–11) setzen spätestens mit den grossflächigen Geländeanpassungen beim Bahnbau Ende des 19. Jahrhunderts ein.

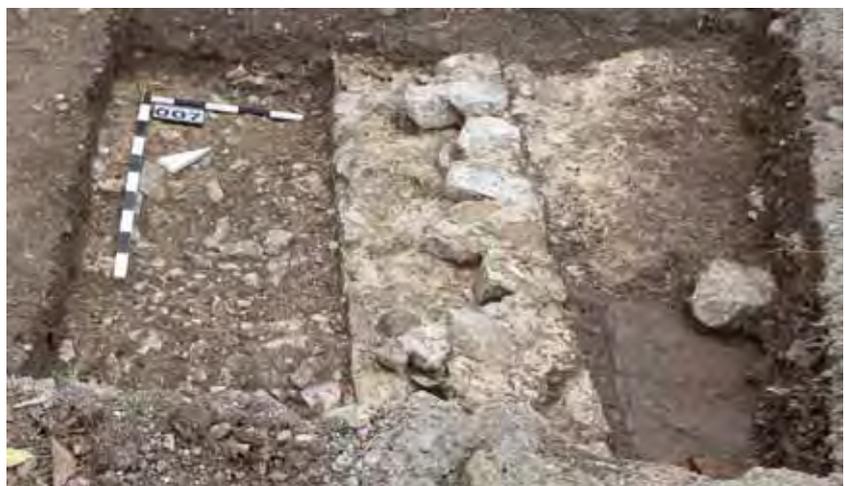
Abb. 72: Kaiseraugst AG, Gartenhaus De Marco (Grabung 2011.017). Mittig im Bild MR 1 und rechts davon der Mörtelgussboden und die Feuerstelle aus flach liegenden Leistenziegeln. Blick von Südosten.

Beim Aushub für ein Gartenhaus (2011.017) unweit des Areals «Auf der Wacht» sind wir auf die Fortsetzung einer bereits bekannten Mauer gestossen. Nordöstlich von dieser sind ein gut erhaltener Mörtelgussboden und eine aus Leistenziegeln bestehende Feuerstelle dokumentiert worden.
