# Ausgrabungen in Kaiseraugst im Jahre 2013

Cédric Grezet

### 2013.001 Kaiseraugst – Auf der Wacht

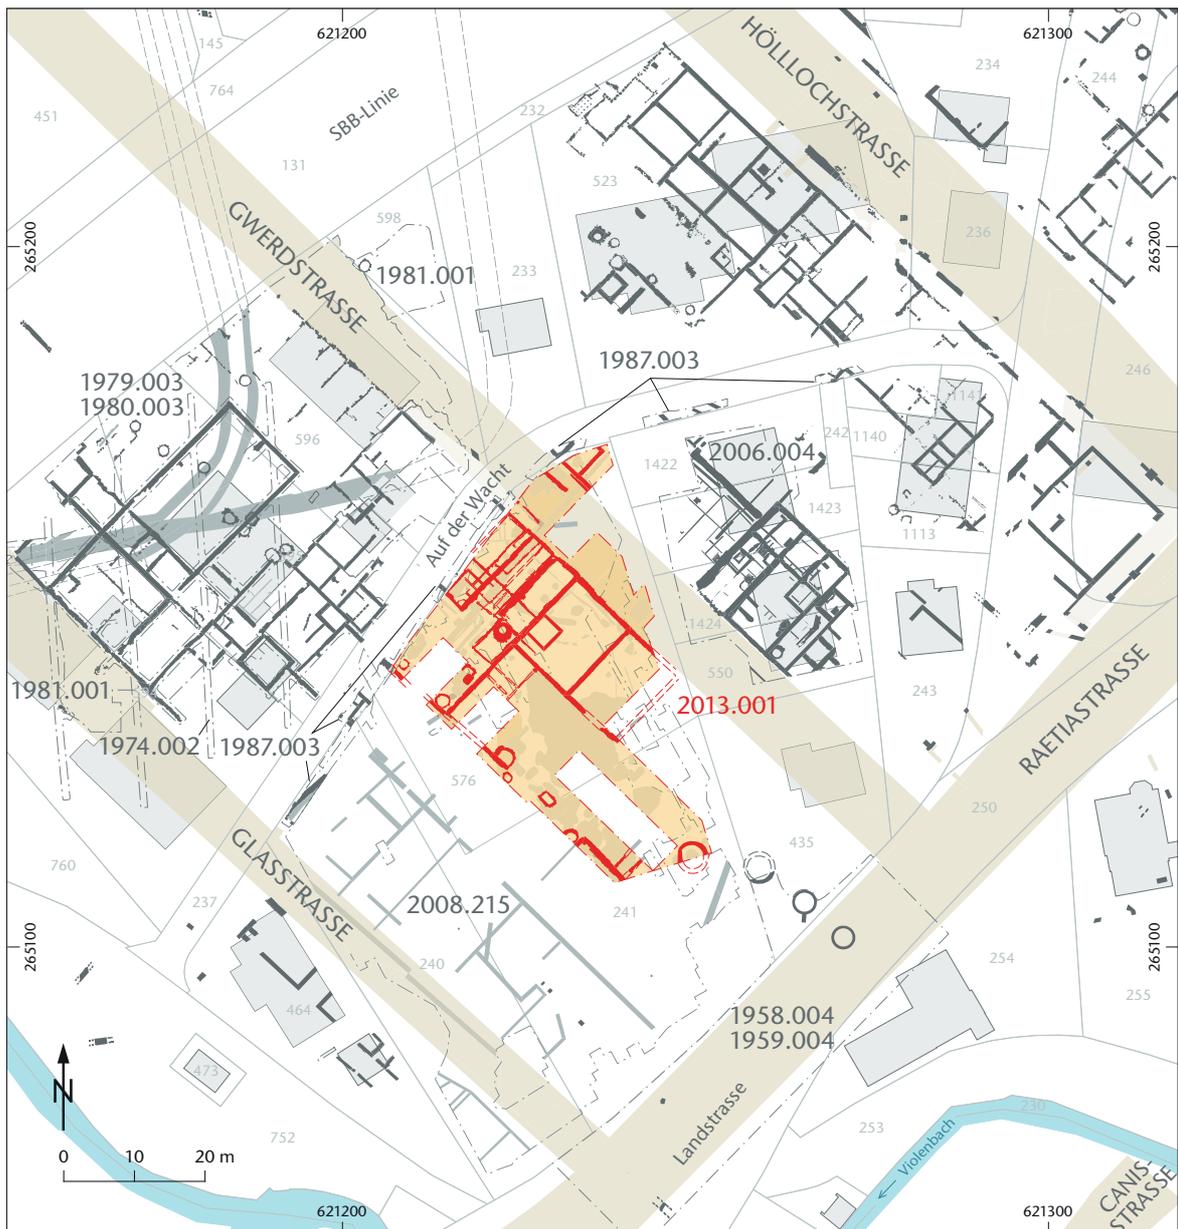
Abb. 2: Kaiseraugst AG, Auf der Wacht (Grabung 2013.001). Situationsplan der diesjährigen Grabung. M. 1:1000.

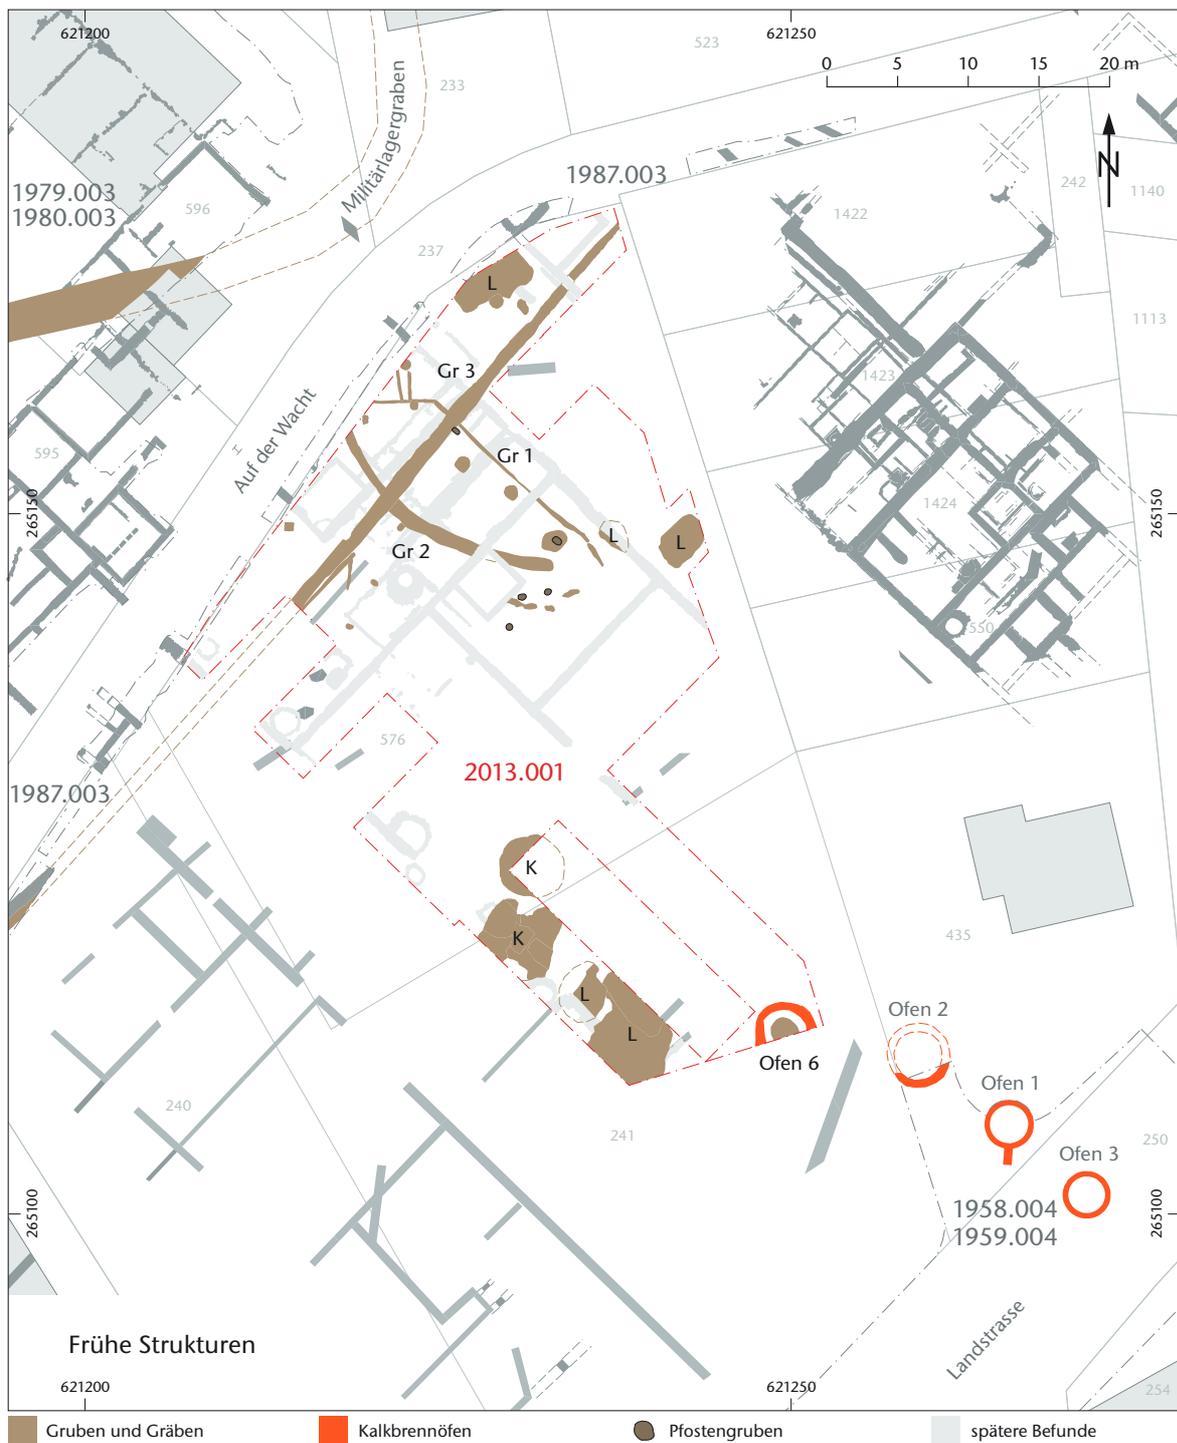
Abb. 3: Kaiseraugst AG, Auf der Wacht (Grabung 2013.001). Plan der Strukturen im Vorfeld des frühkaiserzeitlichen Militärlagers. Die wichtigsten Gräben sind angeschrieben und die Lehmabbaugruben (L) werden von den Kiesentnahmegruben (K) unterschieden. Zusätzlich zu unserem Kalkbrennofen (Ofen 6) sind auch drei andere Öfen (Öfen 1–3) aus der Grabung 1958.004 aufgeführt, die wir neu in den Stadtplan eingepasst haben. M. 1:500.

Zu den beiden bekannten, ziemlich seichten, möglichen Lehmabbaugruben im nördlichen Teil der Grabungsfläche gesellt sich nun der Ansatz einer dritten (Abb. 3,L). Ebenfalls vorhanden sind einige kleine, meist rundliche Gruben; ihre Funktion ist unbekannt.

Weiter weg vom Lager, im Süden der Grabungsfläche, kamen ebenfalls zahlreiche Gruben zum Vorschein. Bei der einen Grubengruppe handelt es sich um Kiesentnahmegruben (Abb. 3,K) und bei der anderen um Lehmabbaugruben (Abb. 3,L). Besonders die südlichste Grube weist im

Im Südosten der Grabungsfläche kam ein Kalkbrennofen zutage, den wir ebenfalls in die Zeit des Militärlagers setzen (Abb. 3, Ofen 6). Trotz des enormen Verfüllvolumens war beinahe keine Keramik darin enthalten<sup>21</sup>. Das gewichtige Argument für eine Gleichzeitigkeit mit dem Militärlager stellt die Tatsache dar, dass unterschiedlich gebrannte Kalksteine nicht nur in den Verfüllungen des Kalkbrennofens geborgen wurden, sondern auch in der Verfüllung der südlichsten der oben erwähnten Lehmentnahmegrube<sup>22</sup>.

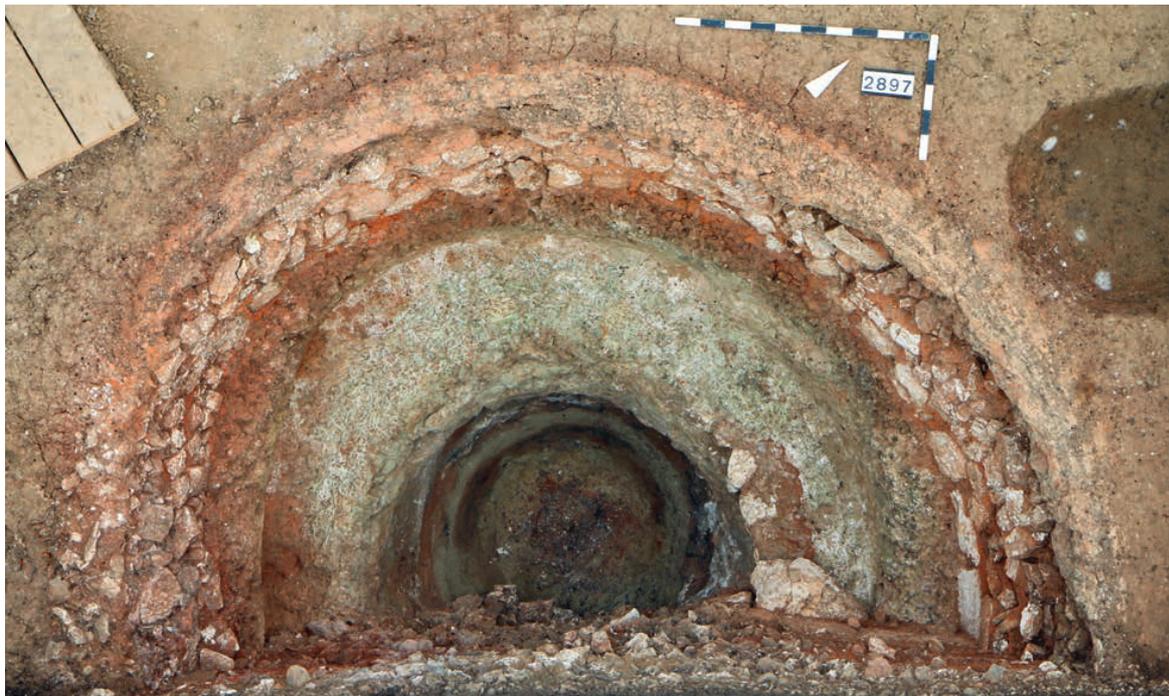
Abb. 5: Kaiseraugst AG, Auf der Wacht (Grabung 2013.001). Aufsicht von Südosten auf den vollständig geleerten Kalkbrennofen (Ofen 6). Die drei Schalungen (verziegelter Lehmstrich, Kalksteine mit Lehmfugen, verschlackter Lehmstrich) der Kalkkammer sind hier gut über der grünlichen Ofenbank sichtbar. Auf Letzterer liegt noch ein grosser kalzinierter Kalkstein, der als Anfängerstein des Himmels diente. Die rötliche Stelle in der Ofenbank deutet ihrerseits auf einen Flick. Die Feuerkammer ist muldenförmig in den anstehenden Hochflutsand eingetieft.

Die Feuerkammer ist muldenförmig in den anstehenden Hochflutsand eingetieft, wobei letzterer durch die Hitze nicht durchgehend rot- bis violettgebrannt ist. An gewissen Stellen haftet noch Kalkpulver. Die mehr oder weniger runde Feuerkammer weist oben einen Durchmesser von ca. 2,05 m auf und verjüngt sich gegen den einigermaßen ebenen Boden bis auf einen Durchmesser von ca. 1,00 m. Sie ist bis zu 1,29 m tief.

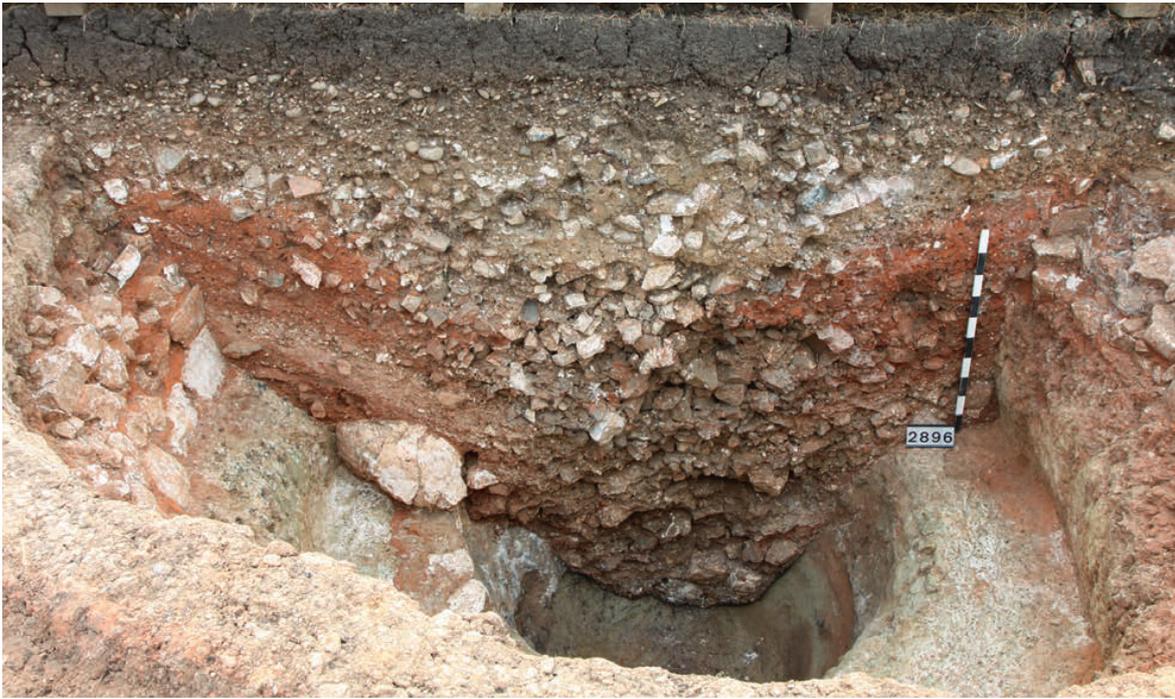
Abb. 6: Kaiseraugst AG, Auf der Wacht (Grabung 2013.001). Blick von Nordnordwesten auf die Verfüllungen und die Wandkonstruktion des Kalkbrennofens (Ofen 6). In der Mitte des Ofens sind vorwiegend unvollständig gebrannte Kalksteine, im Randbereich eher lehmhaltige Schichten zu verzeichnen. Die teilweise Verzahnung dieser Schichten deutet auf einen längeren Verfüllprozess; die Wandkonstruktion ist mehrmals in den Ofen abgebröckelt, während immer wieder kalzinierte Kalksteine im Ofen entsorgt wurden.

und Rot auf. Im Südosten scheint es eine Flickstelle zu haben, die sich vom Rest durch eine rein rötliche Farbe unterscheidet. Auf der Ofenbank ruhte ursprünglich das Gewölbe aus grossen Kalksteinen, der sogenannte Himmel, auf dem die ganze Charge von Kalksteinen zum Brennen in den Ofen eingeworfen oder platziert wurde. Ein massiver Anfängerstein des Himmels ist noch *in situ* erhalten; er ist im Kalzinierungsprozess schon sehr fortgeschritten.

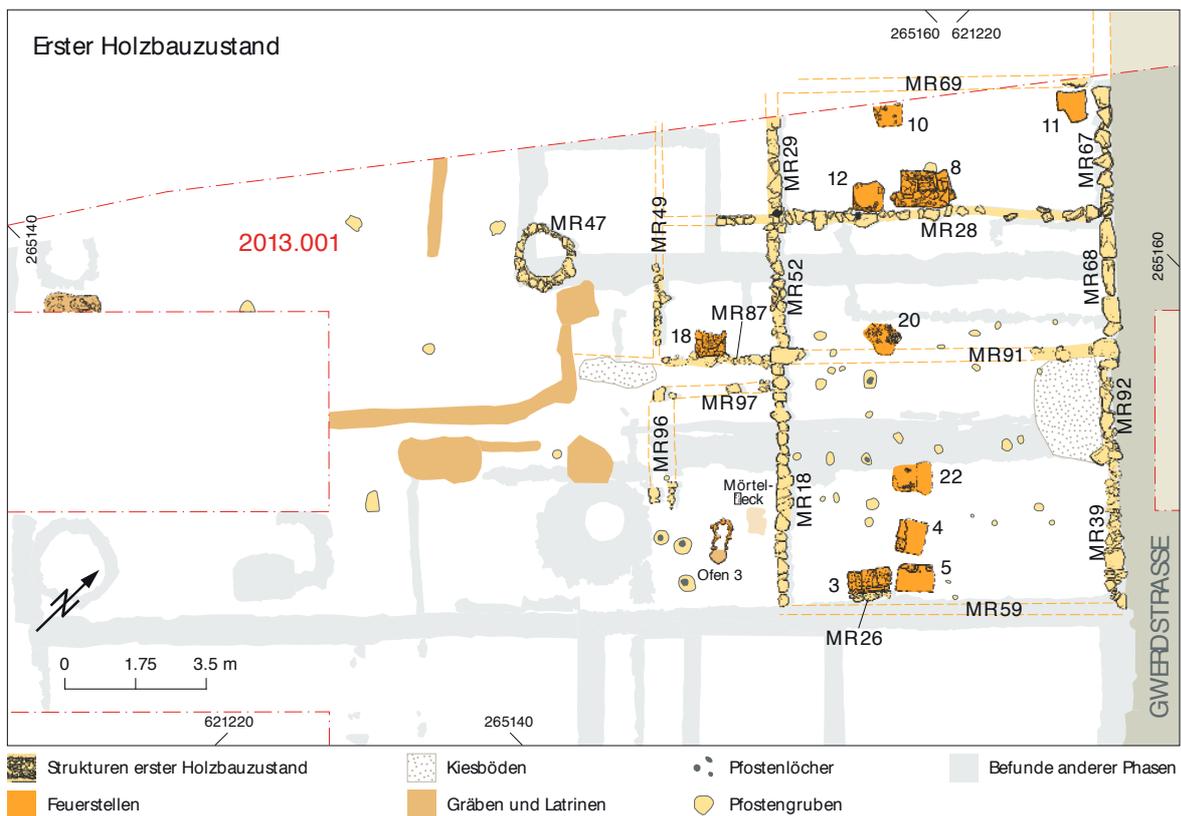
Abb. 7: Kaiseraugst AG, Auf der Wacht (Grabung 2013.001). Erster Holzbauzustand. M. 1:175.

Im ersten Bauzustand (Abb. 7) werden die Grundrisse der an der Gwerdstrasse liegenden Räume mit MR 91 und MR 92 ergänzt. Interessanterweise liegt MR 91 nicht wie bisher angenommen auf der Mauerflucht aus der Prospektion<sup>28</sup>, sondern 2,40 m nordwestlich davon. Jetzt ist offensichtlich, dass wir es hier mit zwei Hauseinheiten von je ca. 6,65 m

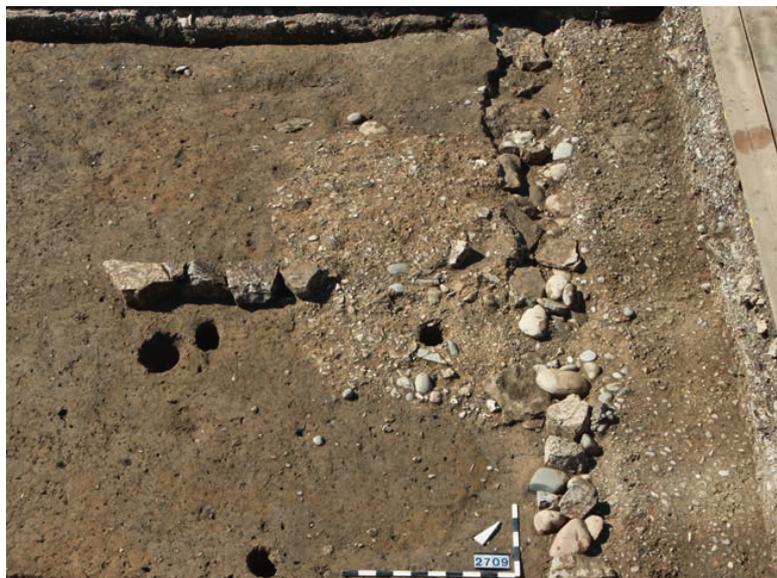
Abb. 8: Kaiseraugst AG, Auf der Wacht (Grabung 2013.001). Hausfront des ersten Holzbauzustands. Rechts MR 92 und MR 68. Mittig im Bild liegt die Anschüttung, die wahrscheinlich einen Eingangsbereich darstellt. Diese ist links von Resten der jüngeren MR 78 überlagert. Blick von Südosten.

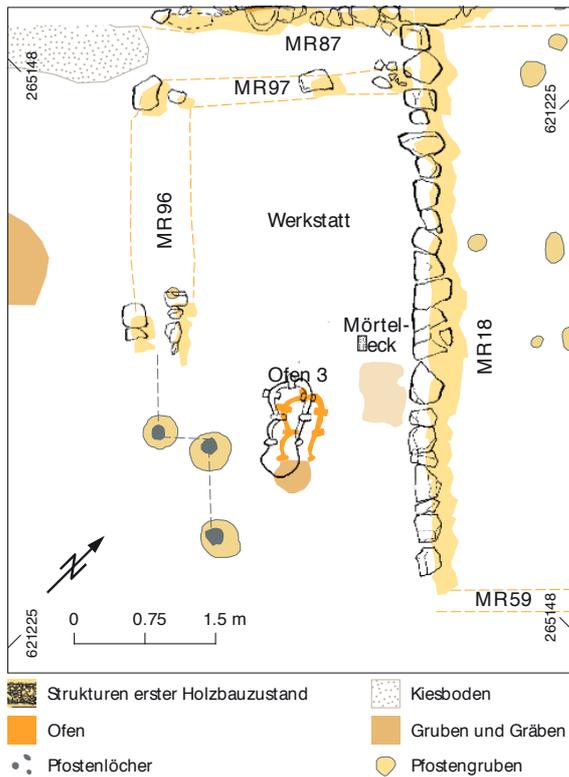
Abb. 9: Kaiseraugst AG, Auf der Wacht (Grabung 2013.001). Plan der Tonstatuetten-Werkstatt im hinterhofseitigen Teil eines Gebäudes des erstens Holzbauzustands. Der kleine Ofen 3 liegt unter einem Pultdach, während mit MR 96 und MR 97 ein Raum vorliegt, in dem wohl die Ware zum Trocknen vor dem Brand und die Fertigprodukte gelagert wurden. Zwischen Ofen 3 und der Hauswand MR 18 ist ein rechteckiger Mörtelleck zu beobachten, der als Unterlage für eine nicht erhaltene Einrichtung diente. M. 1:75.

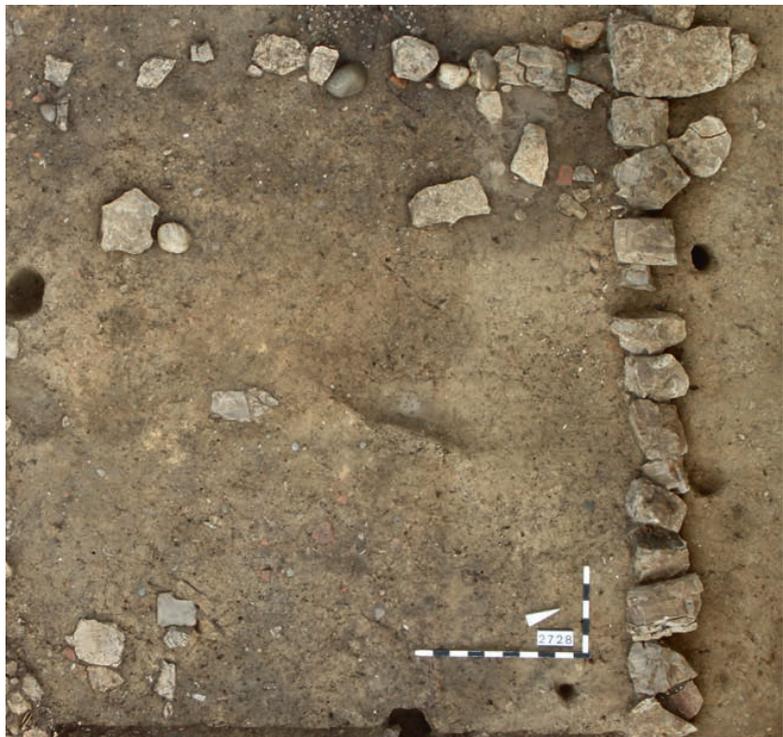
Abb. 10: Kaiseraugst AG, Auf der Wacht (Grabung 2013.001). Nordwestlicher Teil der Tonstatuetten-Werkstatt. MR 96 und MR 97 sind lediglich an vereinzelt Kalksteinen und verdichtetem Lehm erkennbar. Nördlich davon ist die Flucht von MR 87 besser sichtbar. Rechts im Bild MR 18, die ursprüngliche Hausrückwand. Blick von Südosten.

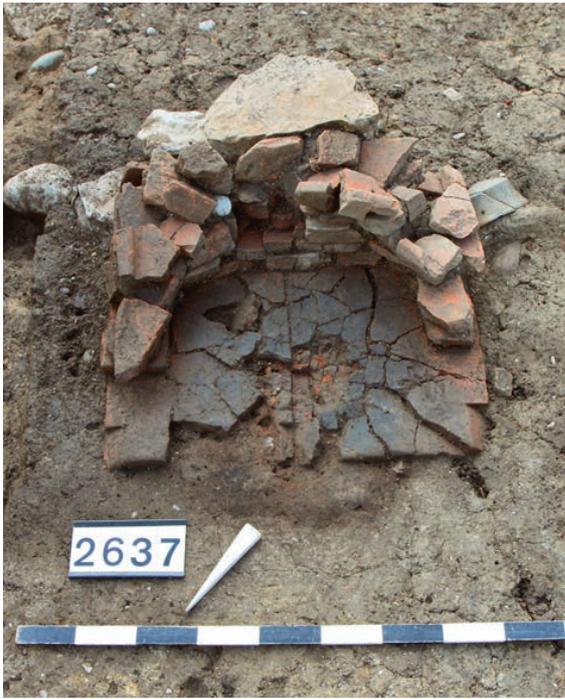
Abb. 11: Kaiseraugst AG, Auf der Wacht (Grabung 2013.001). Feuerstelle 18 mit gut erhaltenem Umbau aus Leistenziegelfragmenten. Blick von Nordwesten.

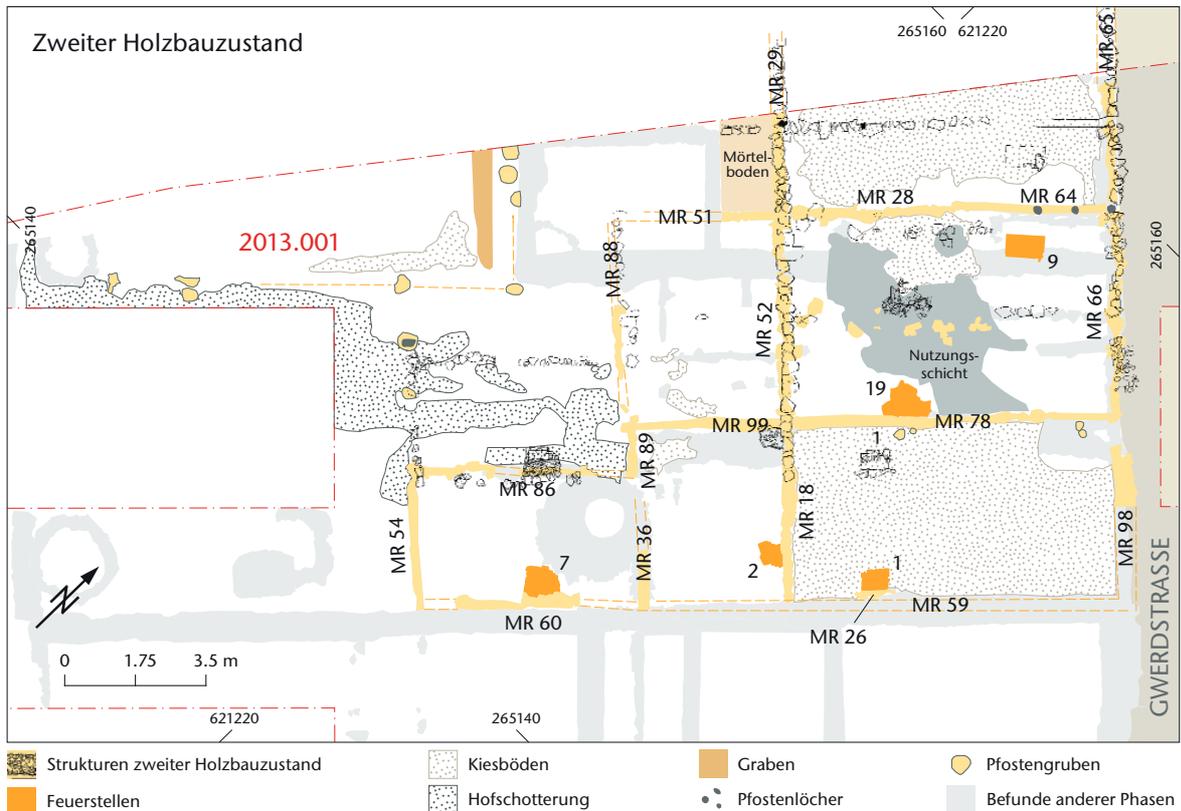
Abb. 12: Kaiseraugst AG, Auf der Wacht (Grabung 2013.001). Zweiter Holzbauzustand. M. 1:175.

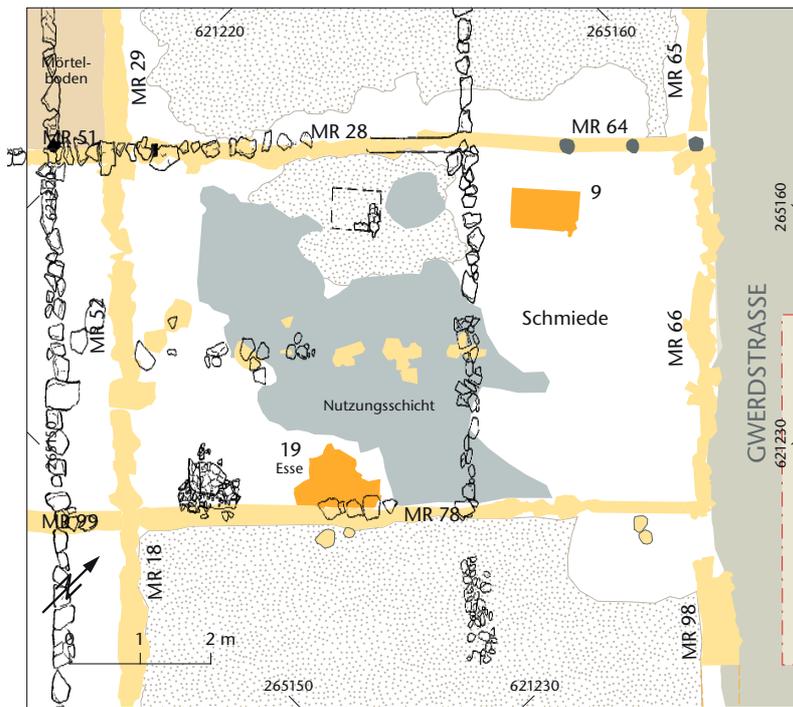
Abb. 13: Kaiseraugst AG, Auf der Wacht (Grabung 2013.001). Plan der Schmiede in einem Raum eines Gebäudes des zweiten Holzbauzustands. Die Feuerstelle 19 ist als Esse anzusprechen, während bei Feuerstelle 9 unklar ist, ob sie auch eine spezifische Funktion innerhalb dieser Werkstatt hat. Die Nutzungsschicht zeigt den Arbeitsbereich innerhalb der Schmiede auf. Die Steinsetzungen in der Mitte des Raumes gehören trotz ihrer Geradlinigkeit nicht zu einer Wand, sondern möglicherweise zu einer Einrichtung innerhalb der Werkstatt. M. 1:100.

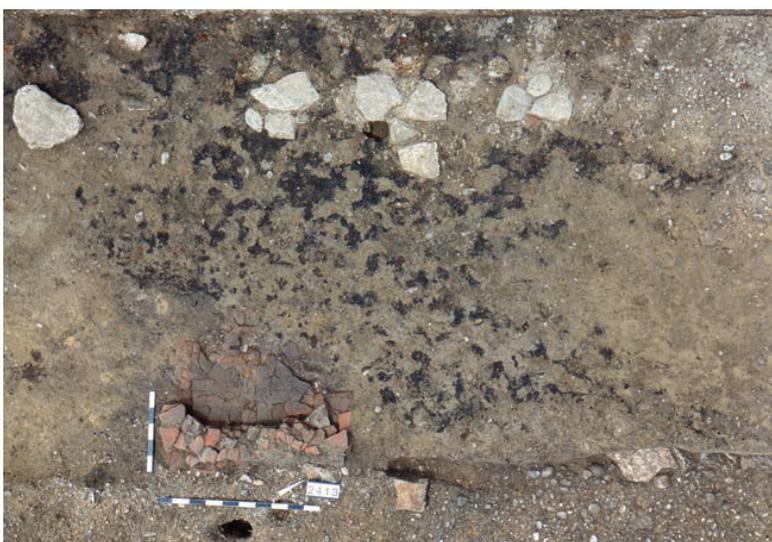
Abb. 15: Kaiseraugst AG, Auf der Wacht (Grabung 2013.001). Zweiter Holzbauzustand. Ausschnitt der Schmiede mit Feuerstelle 19 (unten links) und der dazugehörigen kohlehaltigen Nutzungsschicht. Blick von Südosten.

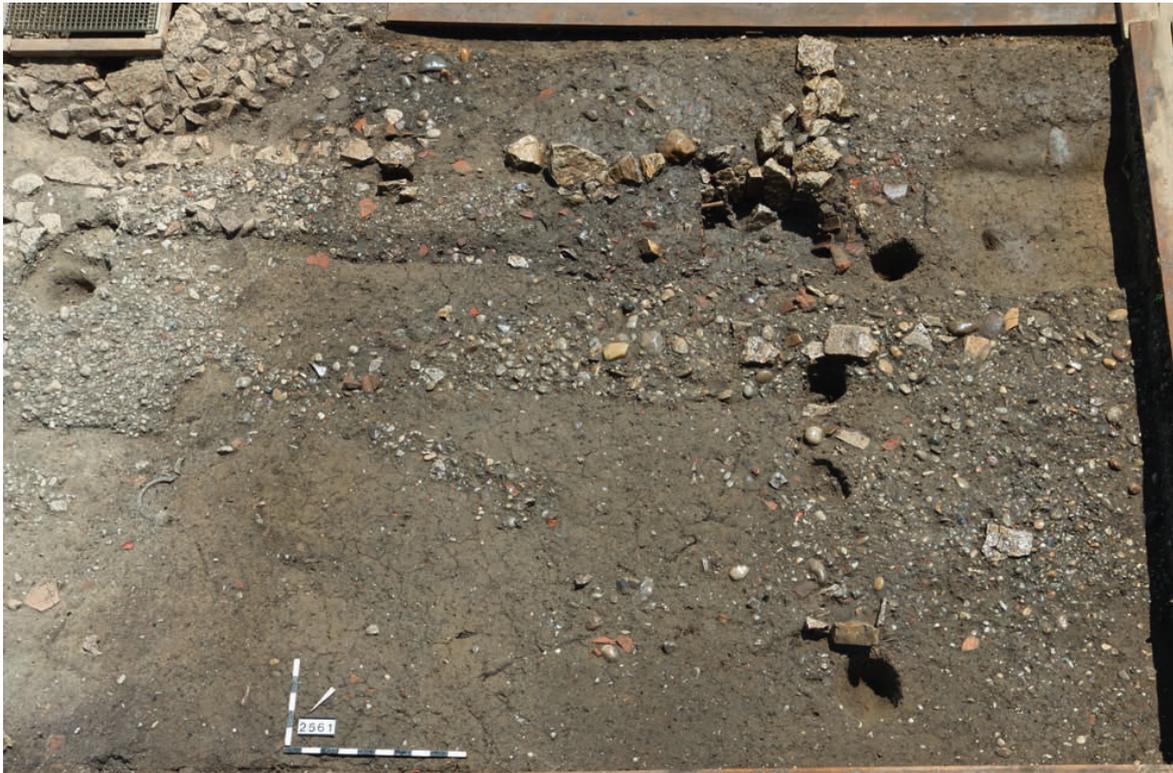
Abb. 16: Kaiseraugst AG, Auf der Wacht (Grabung 2013.001). Zweiter Holzbauzustand. Hinterhof von Nordwesten. MR 54 und MR 86 liegen im Hintergrund. Die Schotterung greift zum Teil in ältere Gräben hinein, was einen streifenartigen Befund ergibt.

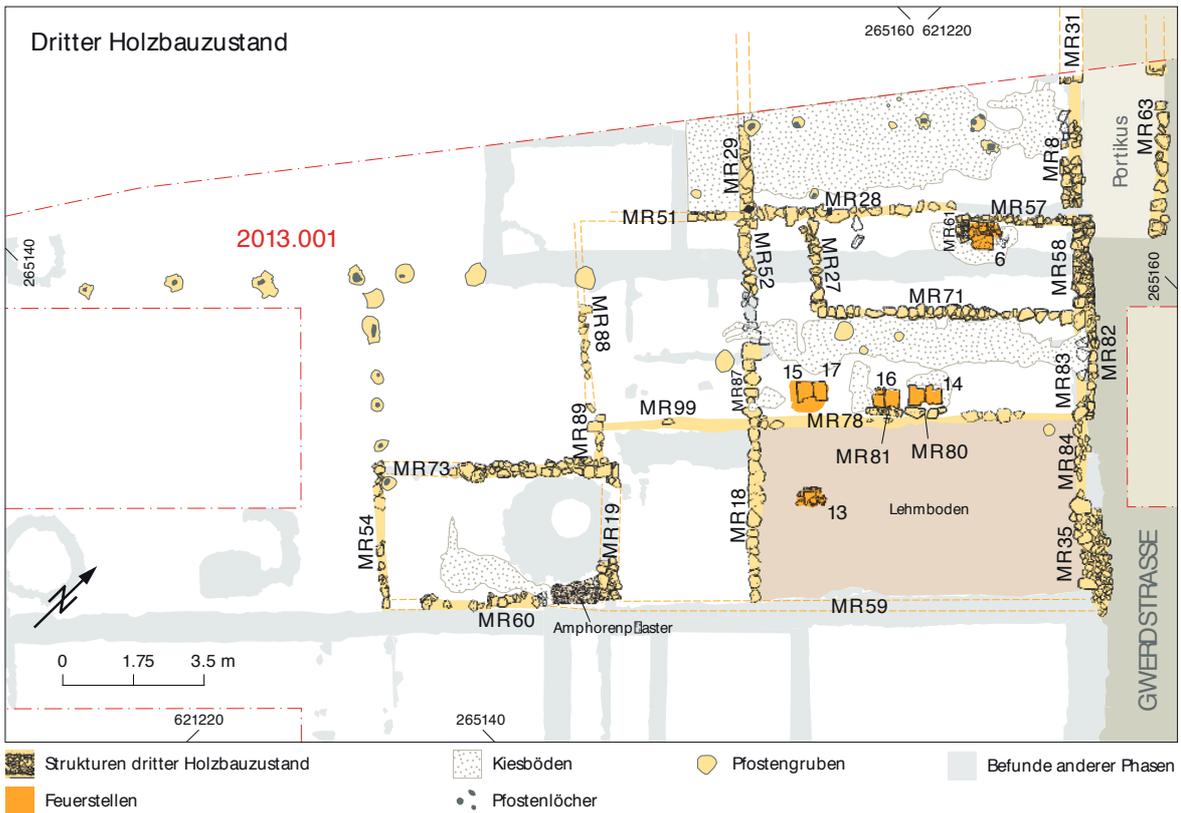
Abb. 17: Kaiseraugst AG, Auf der Wacht (Grabung 2013.001). Dritter Holzbauzustand. M. 1:175.

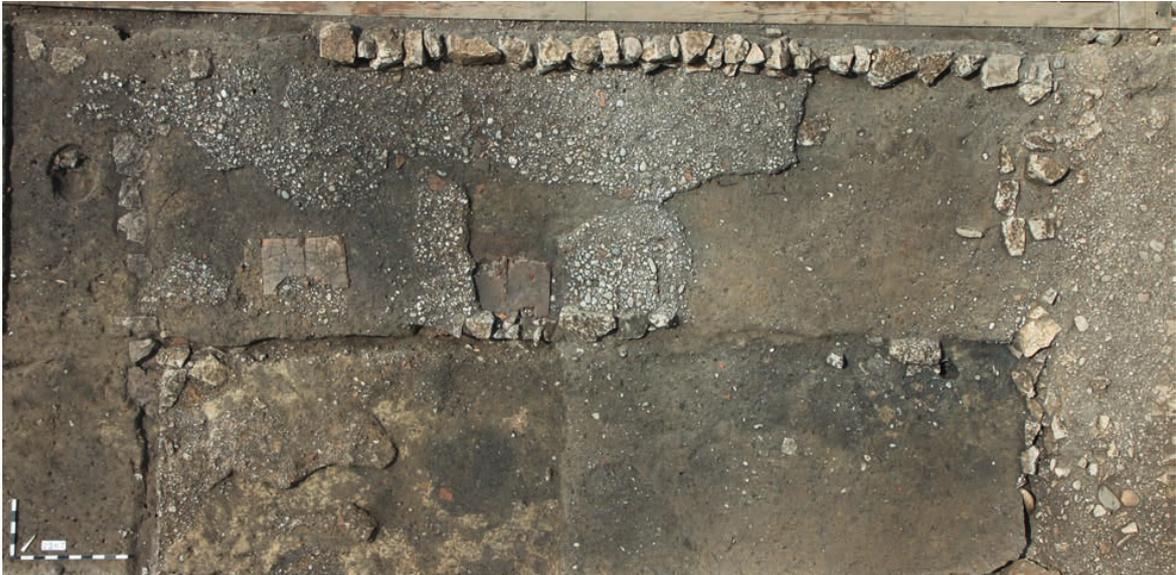
Abb. 18: Kaiseraugst AG, Auf der Wacht (Grabung 2013.001). Dritter Holzbauzustand. Rechts die Gwerdstrasse mit MR 83 und MR 84 an der Hausfront, oben MR 71. Der Kiesboden ist im nordwestlichen Raum teilweise schon abgebaut. Im Westen zieht er stellenweise über MR 52. Blick von Südosten.

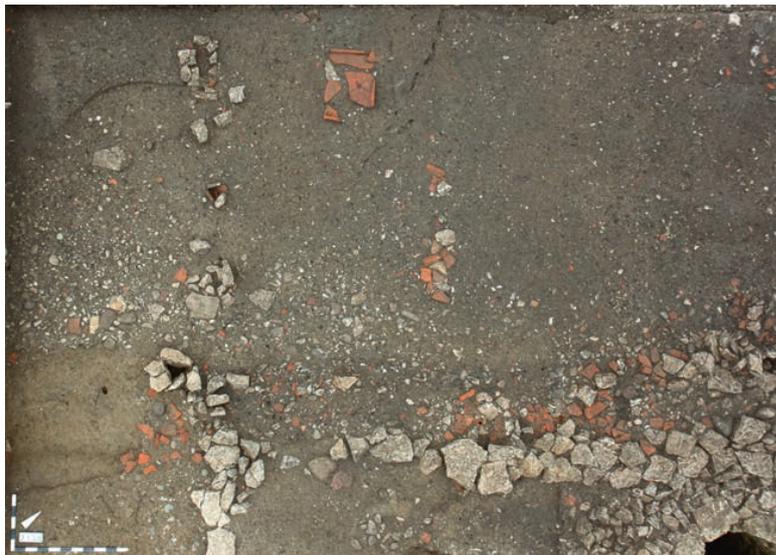
Abb. 19: Kaiseraugst AG, Auf der Wacht (Grabung 2013.001). Dritter Holzbauzustand. Unten im Bild sind MR 54 und MR 73 sichtbar. An der Ecke setzt eine mehrphasige Pfostenreihe nach Nordwesten an, die sich wegen ihrer Keilsteine gut abzeichnet. Blick von Südosten.

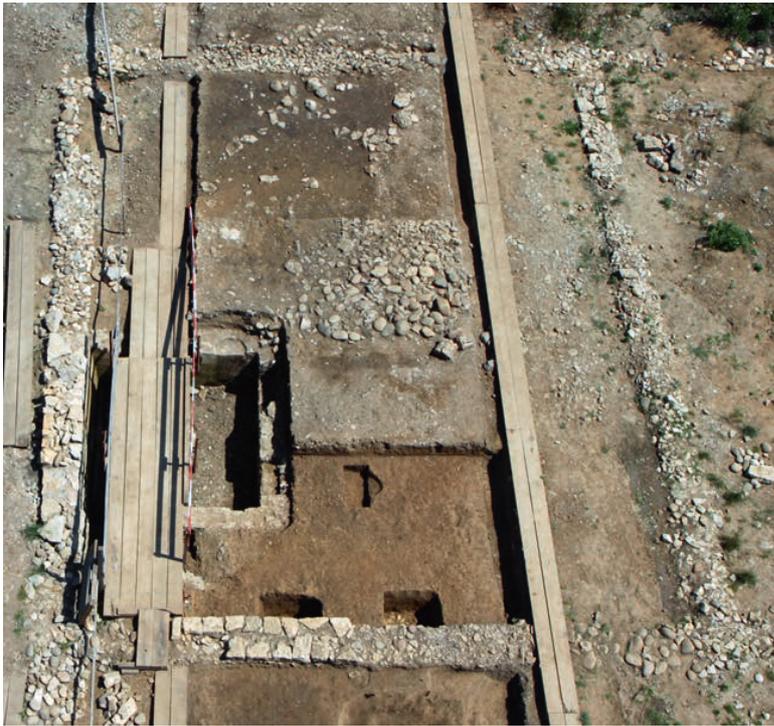
Abb. 21: Kaiseraugst AG, Auf der Wacht (Grabung 2013.001). Der nordwestliche Raum mit MR 1 (rechts), MR 4 (oben), MR 13/MR 23 (links) und MR 3 (unten) des grossen Steinbaus mit Steinkonzentrationen des möglichen Werkplatzes. Blick von Südwesten.

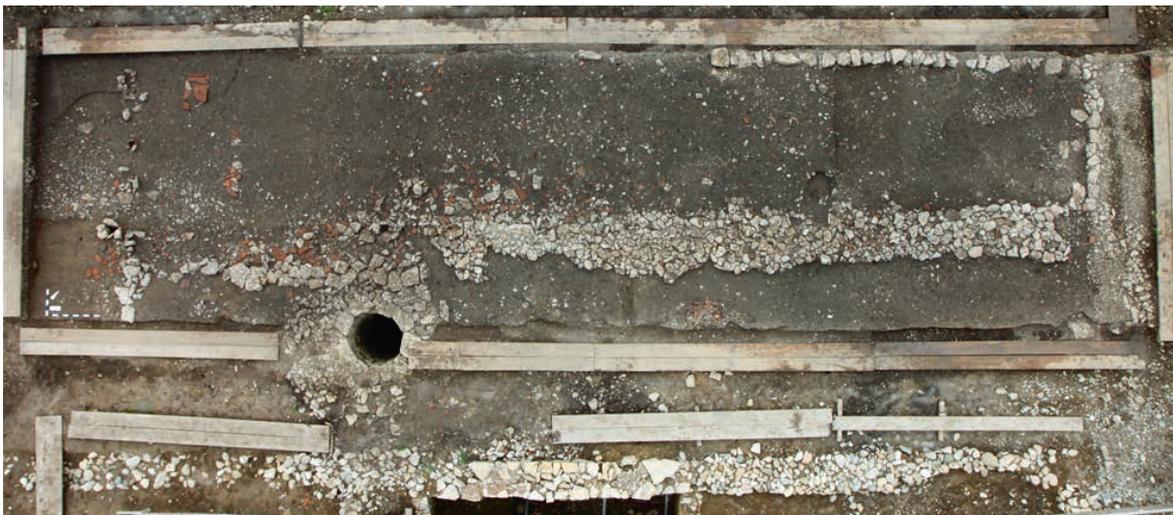
Abb. 22: Kaiseraugst AG, Auf der Wacht (Grabung 2013.001). MR 72 (mittig) verläuft parallel zu MR 13 (unten). MR 71 (oben) gehört zu einem älteren Bauzustand. Der Brunnenschacht MR 12 ist hingegen jünger. Blick von Südosten.

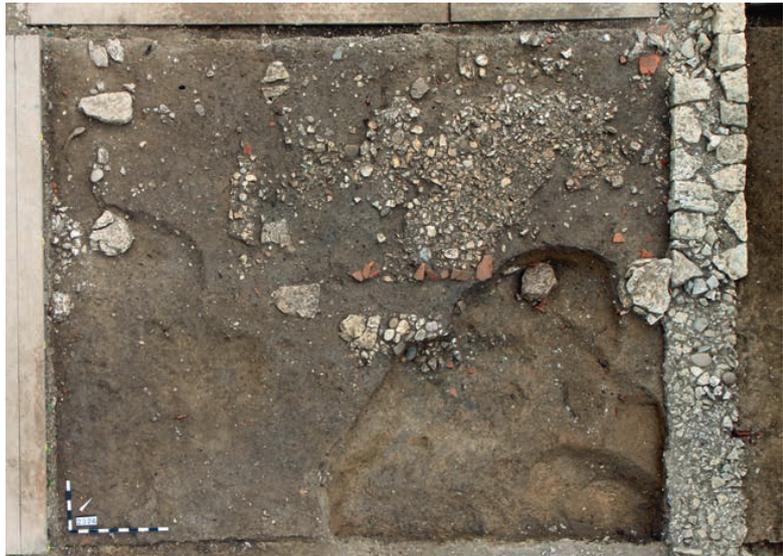
Abb. 23: Kaiseraugst AG, Auf der Wacht (Grabung 2013.001). Südteil des an MR 3 (rechts) stehenden Anbaus. Die Mauern ruhen auf flach liegenden Kalksteinen. Der Kiesboden ist deutlich sichtbar. Gegen das Balkennegativ von MR 93 (mittig) liegen Ziegelfragmente der grösstenteils abgebauten Feuerstelle 23. Blick von Südosten.

zu einem Anbau an MR 3. Dieser Anbau ruht auf den Balkenlagern MR 93–MR 95, die aus einzelnen flachen, in den Boden eingetieften Kalksteinen bestehen (Abb. 23). Darauf sind wohl Schwellbalken für Fachwerkwände erstellt worden. Diese haben sich teilweise in den linearen Abschlüs-

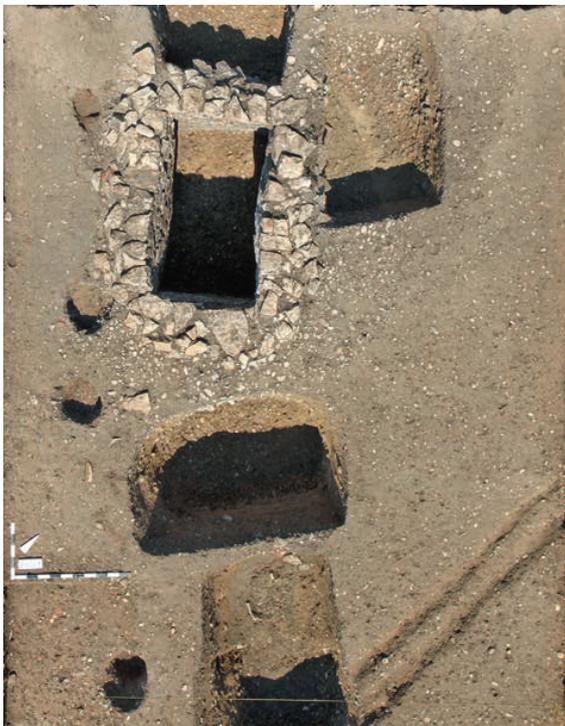
Abb. 24: Kaiseraugst AG, Auf der Wacht (Grabung 2013.001). Blick entlang der Insulamitte, die hier mit einer Reihe von Pfostenstellungen markiert ist (links im Bild). Der Schacht MR 79 ist umgeben von Latrinengruben. Blick von Südosten.

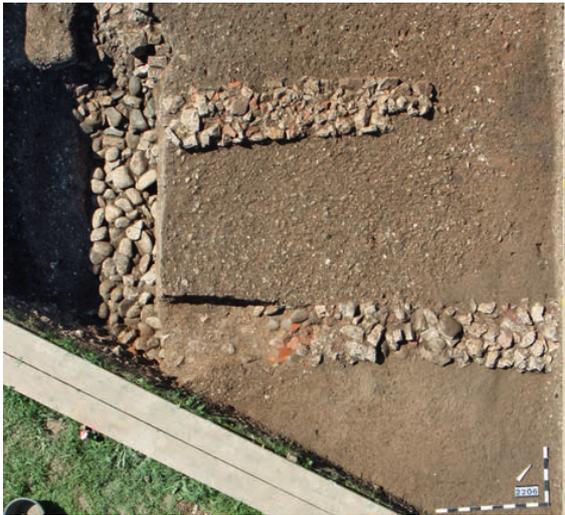
Abb. 25: Kaiseraugst AG, Auf der Wacht (Grabung 2013.001). Südecke der Grabung mit MR 85 (Fundamentschüttung links) und den wesentlich flacher fundamentierten MR 76 (oben) und MR 77. Blick von Südosten.

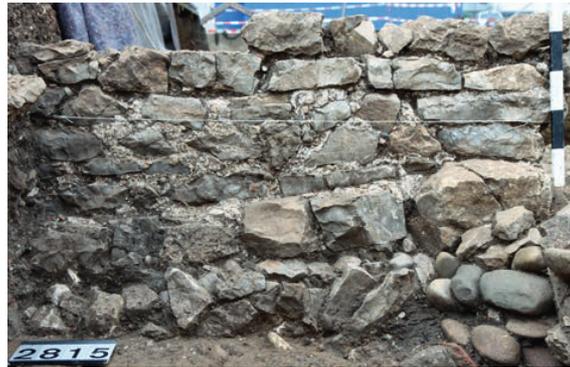
Abb. 26: Kaiseraugst AG, Auf der Wacht (Grabung 2013.001). Ansicht von MR 75. Hier sind Fundament, Ausgleichs- und sechs Lagen aufgehendes Mauerwerk erhalten. Blick von Südosten.

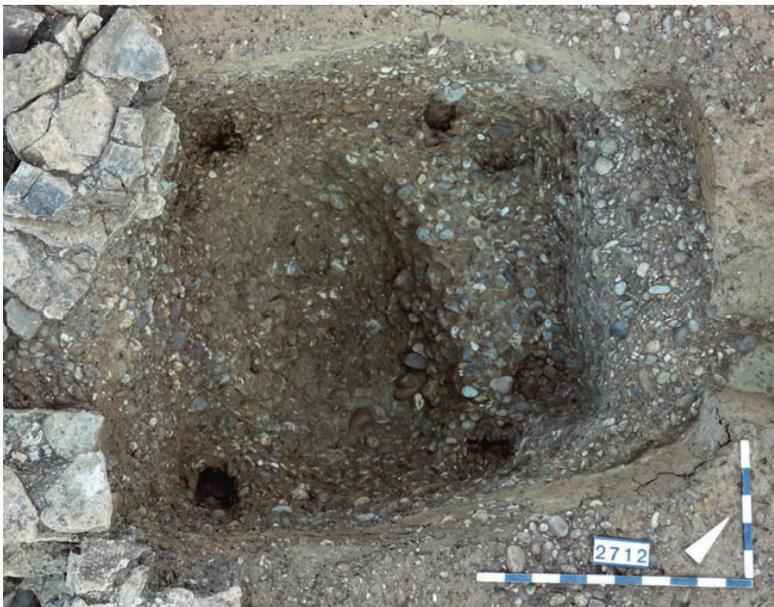
Abb. 27: Kaiseraugst AG, Auf der Wacht (Grabung 2013.001). Vollständig geleerte Latrinengrube mit Pfostenlöchern für eine Holzverschalung. Links oben der Schacht MR 90, links unten die Ecke von MR 74/MR 75. Blick von Südosten.

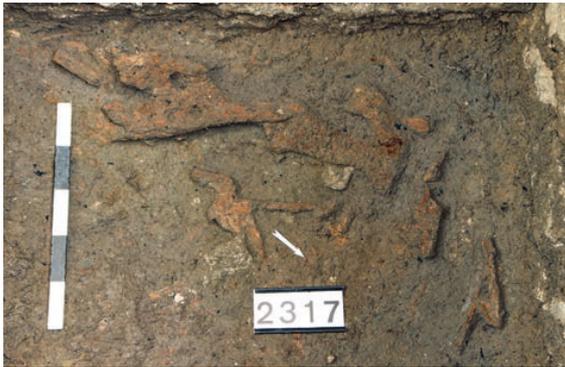
Abb. 28: Kaiseraugst AG, Auf der Wacht (Grabung 2013.001). Sekundär in den Schacht MR 79 eingebrachter Latrinenabfall mit mineralisierten Holzresten. Es sind eindeutig auch Bretterfragmente zu erkennen. Blick von Nordwesten.

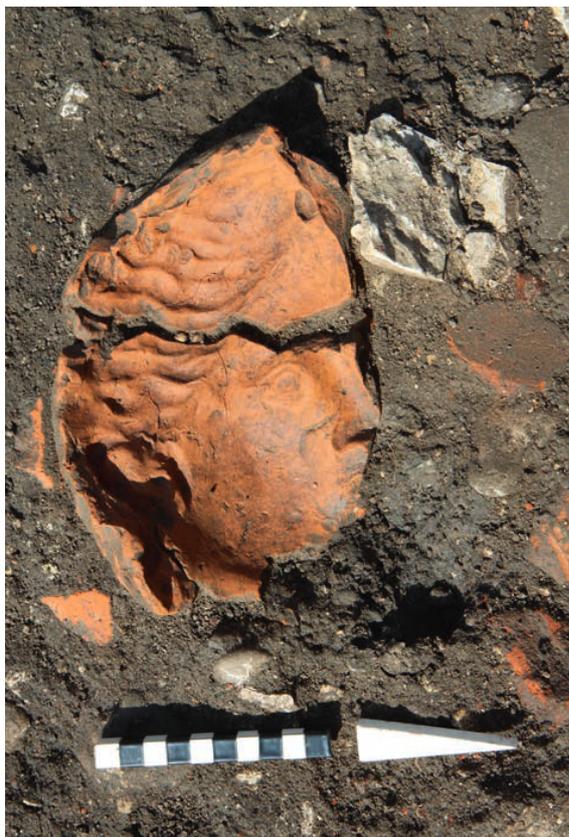
Abb. 29: Kaiseraugst AG, Auf der Wacht (Grabung 2013.001). Zur Hälfte erhaltenes Tonmodell zur Herstellung von Masken in situ in einer Hofnutzungsschicht. Inv. 2013.001.G02334.1. Erhaltene Länge: 18,8 cm; erhaltene Breite: 14,0 cm.

Im Jahresbericht 2012 wurden zwei Appliken-Model vorgestellt<sup>46</sup>. Nun ist noch ein weiteres Model<sup>47</sup> in einer steinbauzeitlichen Nutzungsschicht zutage gekommen, das jedoch zur Herstellung von Terrakottamasken gedient hat (Abb. 29). Solche Model sind sehr selten, weil sie in der Regel aus Gips hergestellt wurden. Tonmodel sind aber in gewissen Regionen wie Zentralgallien oder Raetien nachgewiesen<sup>48</sup>. Wie das Model in die Nutzungsschicht gelangte, ist unklar. Eine Maskenproduktion vor Ort ist aber wohl ausgeschlossen; unser Exemplar ist möglicherweise mit einer Person aus den erwähnten Regionen nach *Augusta Raurica* mitgereist.

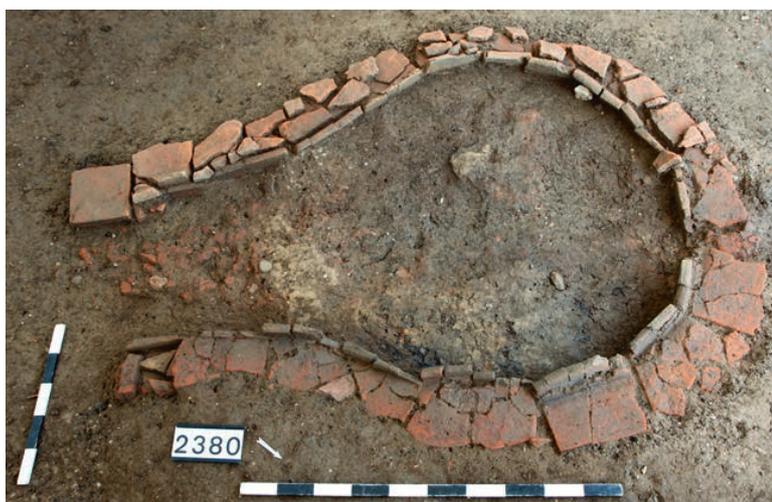
Abb. 30: Kaiseraugst AG, Auf der Wacht (Grabung 2013.001). Sehr schlecht erhaltener Töpferofen (Ofen 5). Selbst die Sohle dieses birnenförmigen Ofens ist nur noch partiell vorhanden. Blick von Nordosten.

Es handelt sich um eine kleine, ovale Grube<sup>54</sup>, deren Ränder keine starke Neigung haben. In der Verfüllung liessen sich kaum Schichten nachweisen. Einzig ein kleiner farblicher Unterschied zwischen der Verfüllung der Heizkammer und derjenigen des Heizkanals/der Bedienungsrube war zu beobachten. Das Material ist sehr heterogen. Es besteht aus vielen Knochen, einigen Amphorenscherben und verschiedenen Keramikscherben, darunter aber keine Fehlbrände.

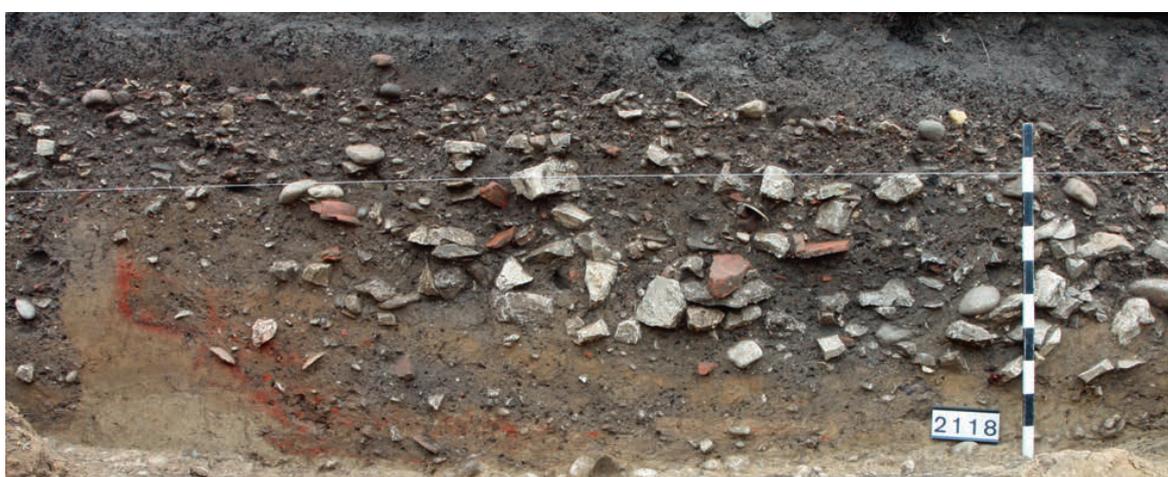
Abb. 31: Kaiseraugst AG, Auf der Wacht (Grabung 2013.001). Südostprofil (Profil P 41) durch einen Teil der spätantiken/frühmittelalterlichen, sehr grossen Lehmabbaugrube. Die Schichten in einem Bereich links im Bild sind vom späteren Abbau verschont geblieben. Dort deutet eine L-förmige Brandrötung auf einen Töpferofen (Ofen 7) hin, der im Zuge des Lehmabbaus zerstört wurde.

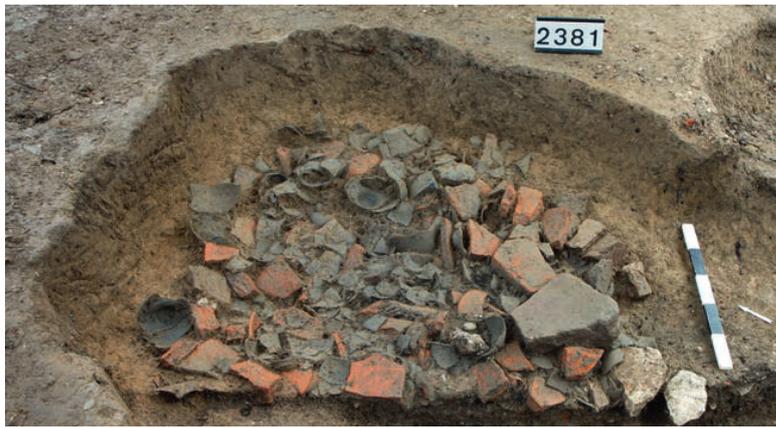
Abb. 32: Kaiseraugst AG, Auf der Wacht (Grabung 2013.001). Töpferabfall mit Fehlbränden von Bechern und Ofenschutt in einer Hälfte der Entsorgungsgrube. Blick von Nordwesten.

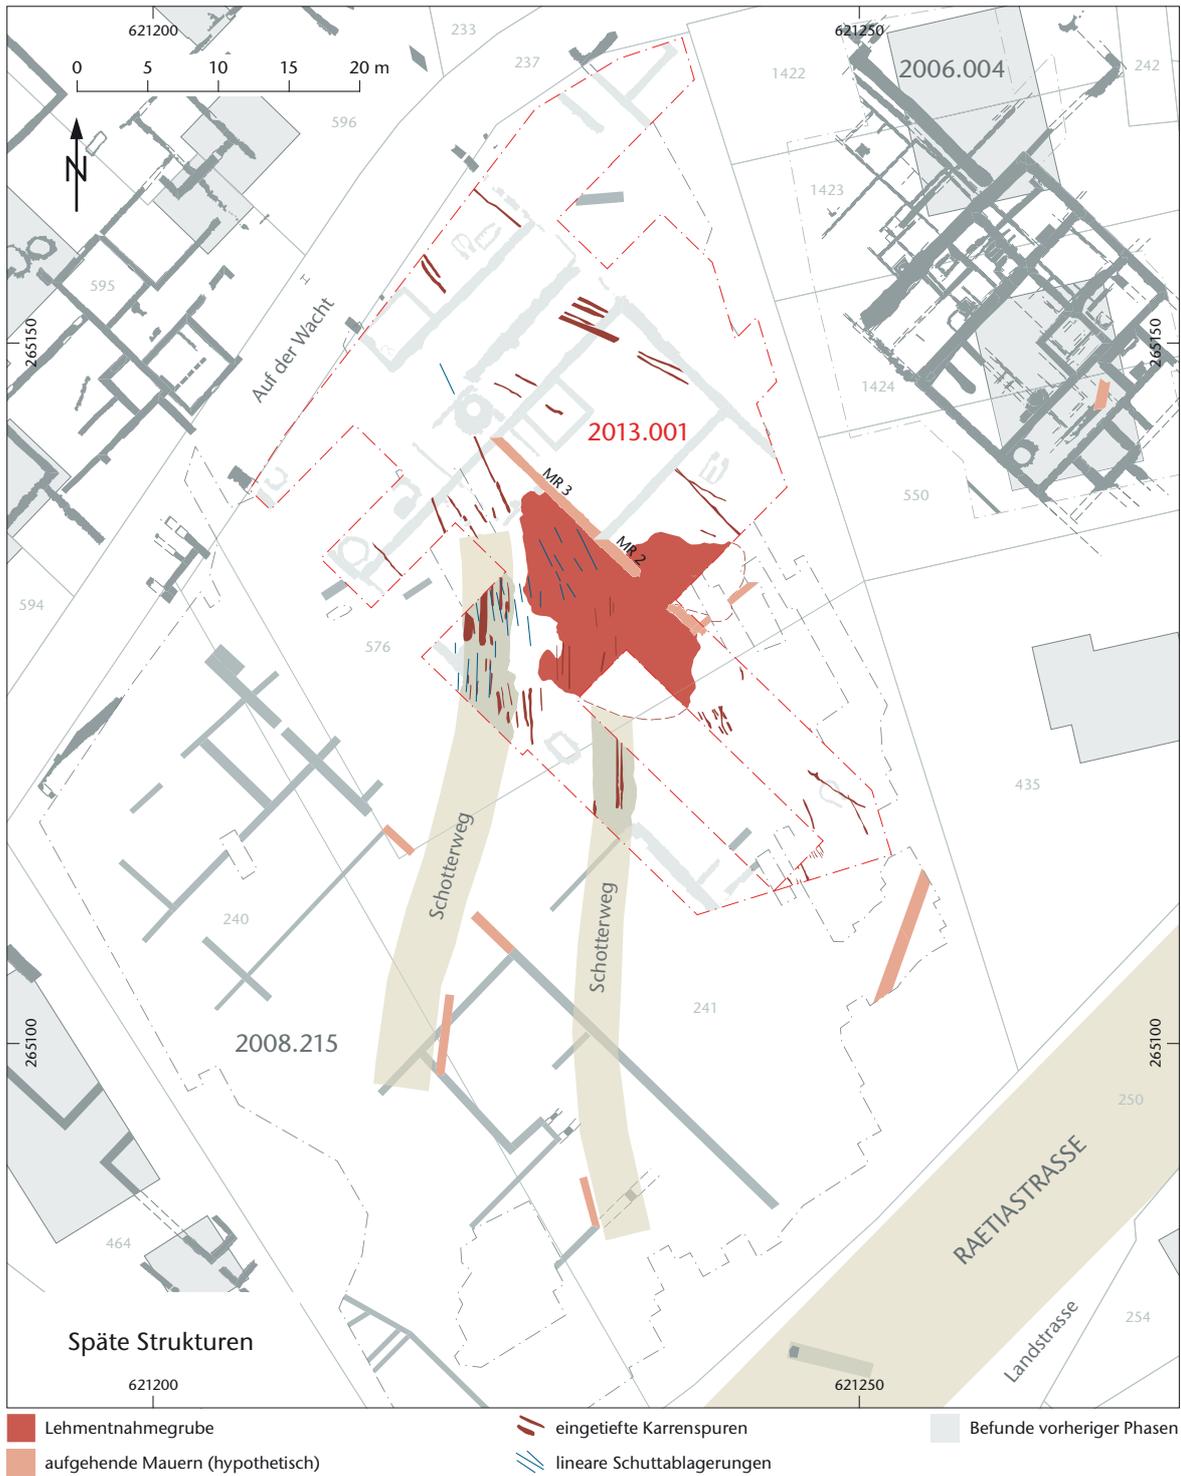
Abb. 33: Kaiseraugst AG, Auf der Wacht (Grabung 2013.001). Plan mit den spätantiken/frühmittelalterlichen Strukturen. In der Mitte liegt eine sehr grosse Lehmentnahmegrube. Zwei Schotterwege führen zu ihr heran bzw. an ihr vorbei. Späte Begehungen des Geländes sind durch eingetiefte Karrenspuren (rotbraune Gräbchen) und lineare Schuttansammlungen in den schutthaltigen Schichten (blaue Linien) nachgewiesen. M. 1:500.
