# Ausgrabungen in Kaiseraugst im Jahre 2013

Cédric Grezet

### 2013.001 Kaiseraugst – Auf der Wacht

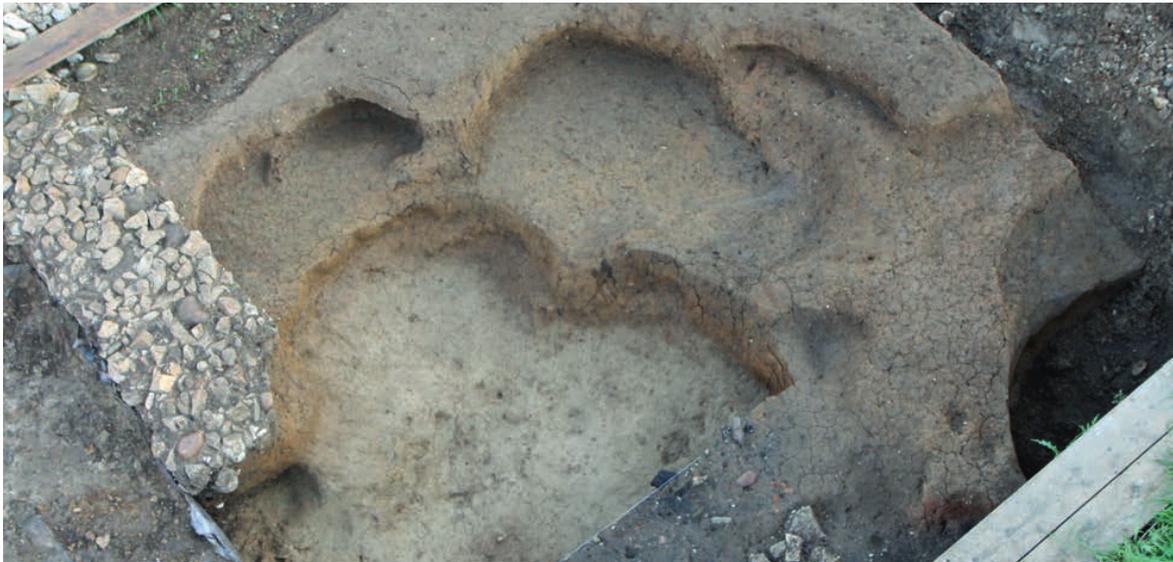
Abb. 34: Kaiseraugst AG, Auf der Wacht (Grabung 2013.001). Der Lehm im Randbereich der sehr grossen Lehmentnahmegrube ist kleeblattförmig abgebaut worden. Unterschneidungen der Grube beweisen, dass diese stellenweise eine längere Zeit offen stand, bevor sie wieder verfüllt wurde. Links im Bild MR 2. Blick von Süden.

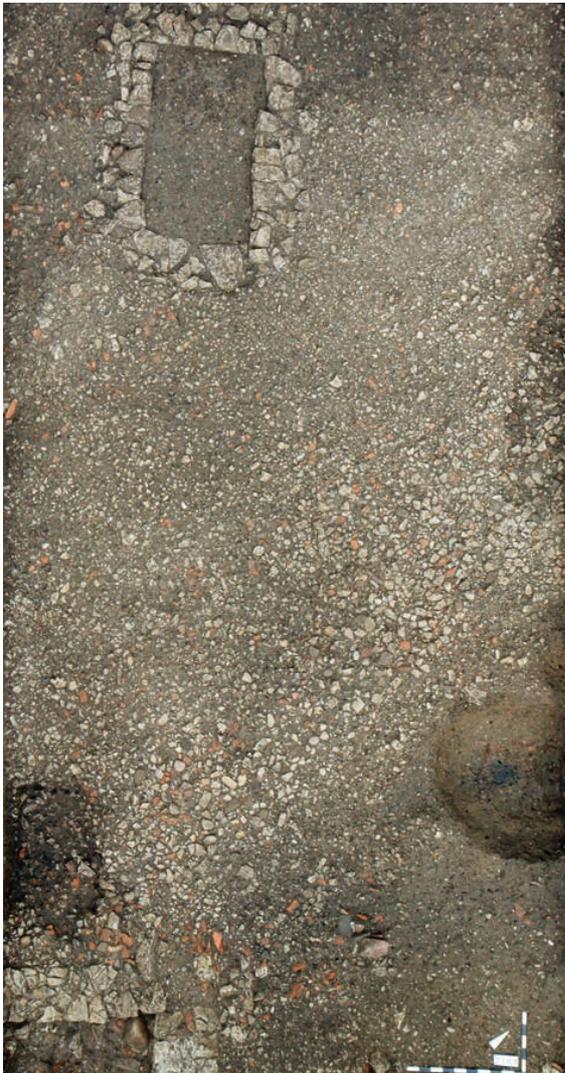
Abb. 35: Kaiseraugst AG, Auf der Wacht (Grabung 2013.001). Der östliche späte Schotterweg verläuft hier diagonal durch das Bild. Er besteht wie der westliche Weg einerseits aus Kies und andererseits aus feinteiligem Schuttmaterial. Oben im Bild der frühere Schacht MR 79, unten die Ecke MR 74/MR 75. Blick von Südosten.

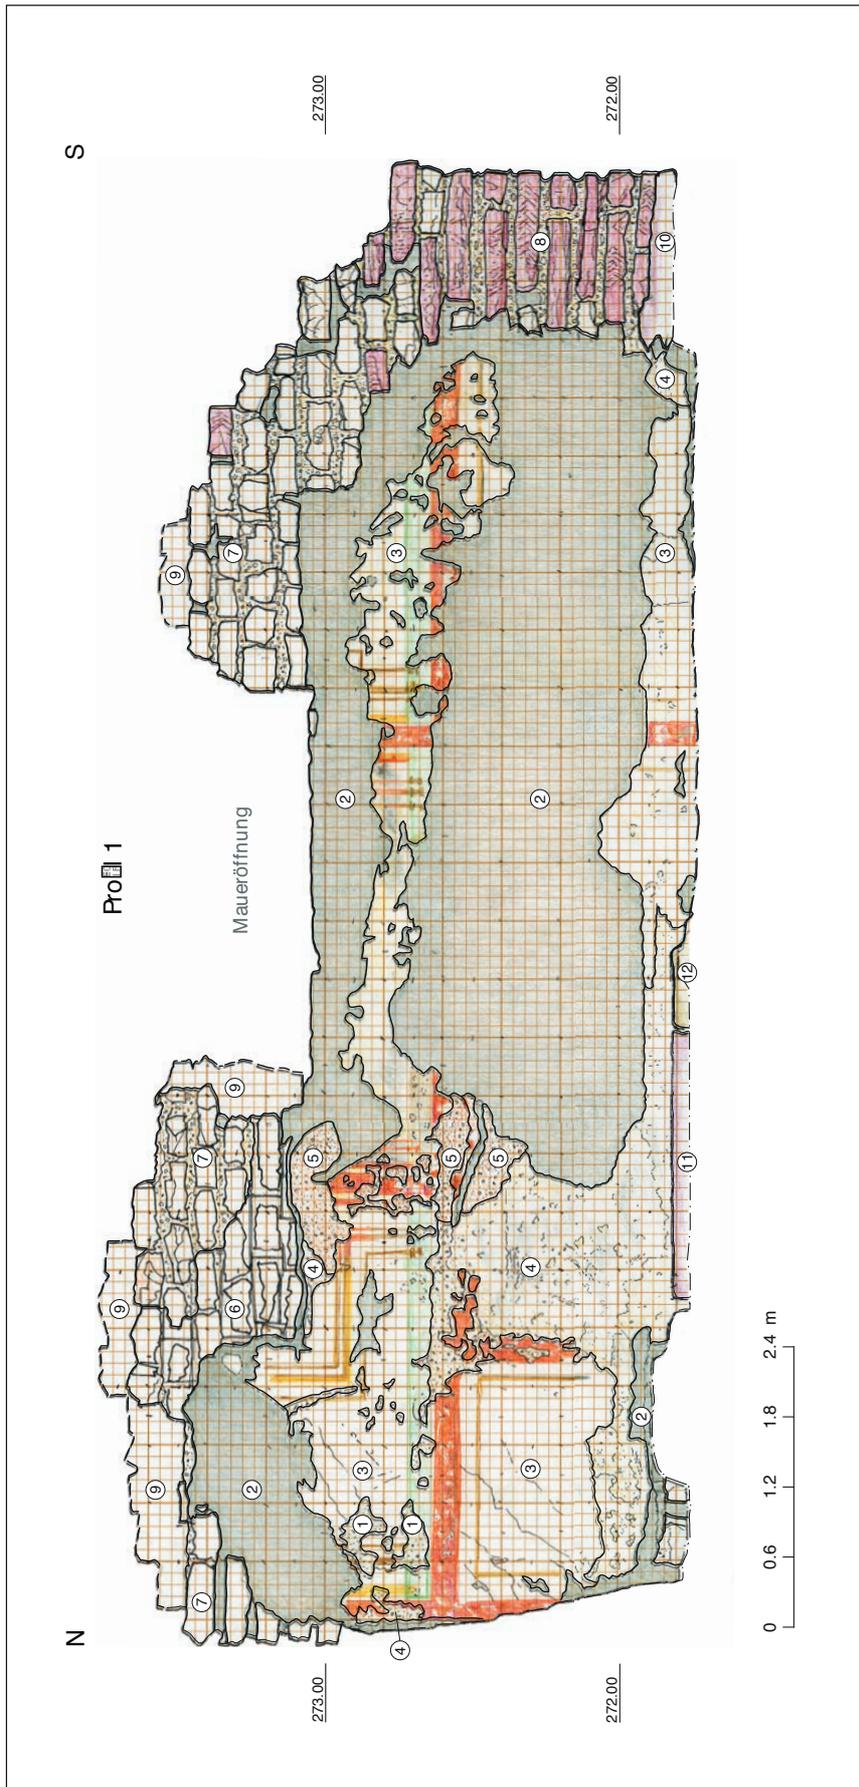
Abb. 37: Kaiseraugst AG, Nachuntersuchungen Schmidmatt (Ereignis 2013.002). Ansicht der Ostmauer MR 26 (Profil 1) im Gang Raum 5 mit den erhaltenen Wandmalereien und restaurierten Flächen. M. 1:60.

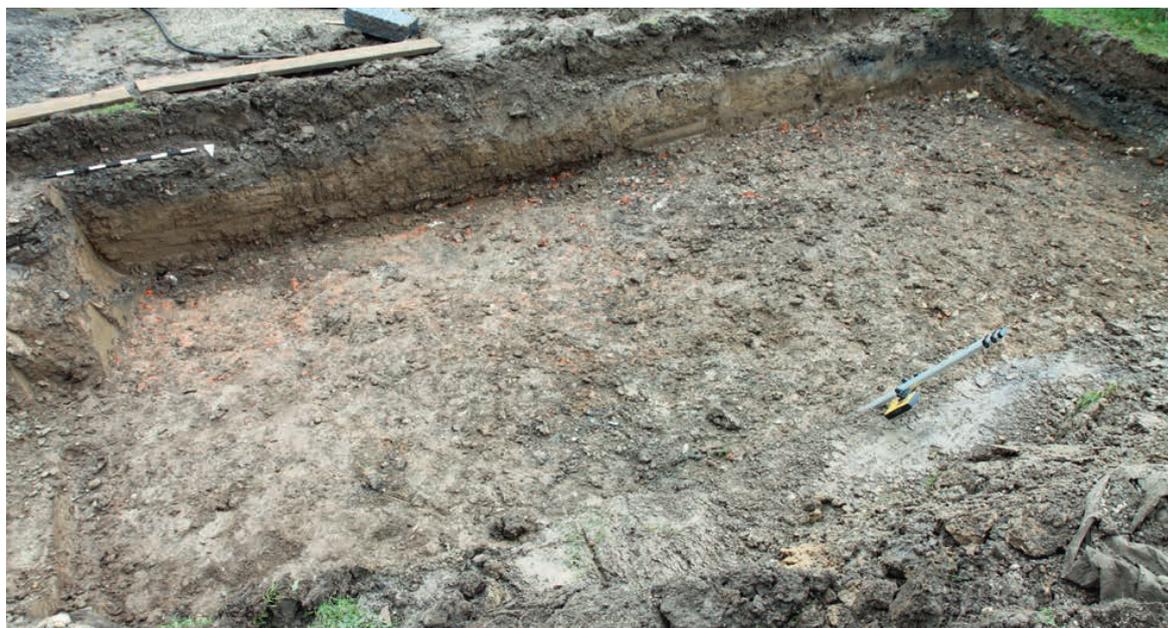
Abb. 40: Kaiseraugst AG, Schwimmbäder Buebechilch 5/7 (Baubegleitung 2013.005). Blick von Nordosten in die Baugrube des südlichen Schwimmbads. Die gegen Süden und vor allem gegen Südwesten (oben und rechts) einsetzende schutthaltige Deckschicht ist gut erkennbar.

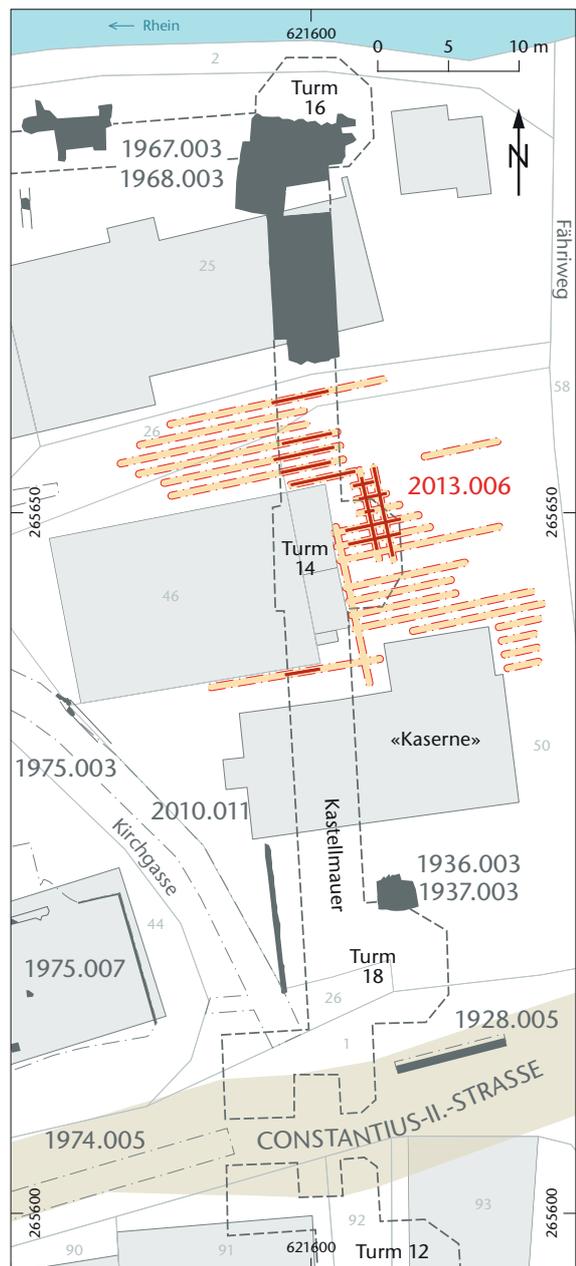
Abb. 41: Kaiseraugst AG, Prospektion «Kaserne» (Prospektion 2013.006). Situationsplan der Prospektion mit den Interpretationen der Georadar-Messungen. M. 1:500.

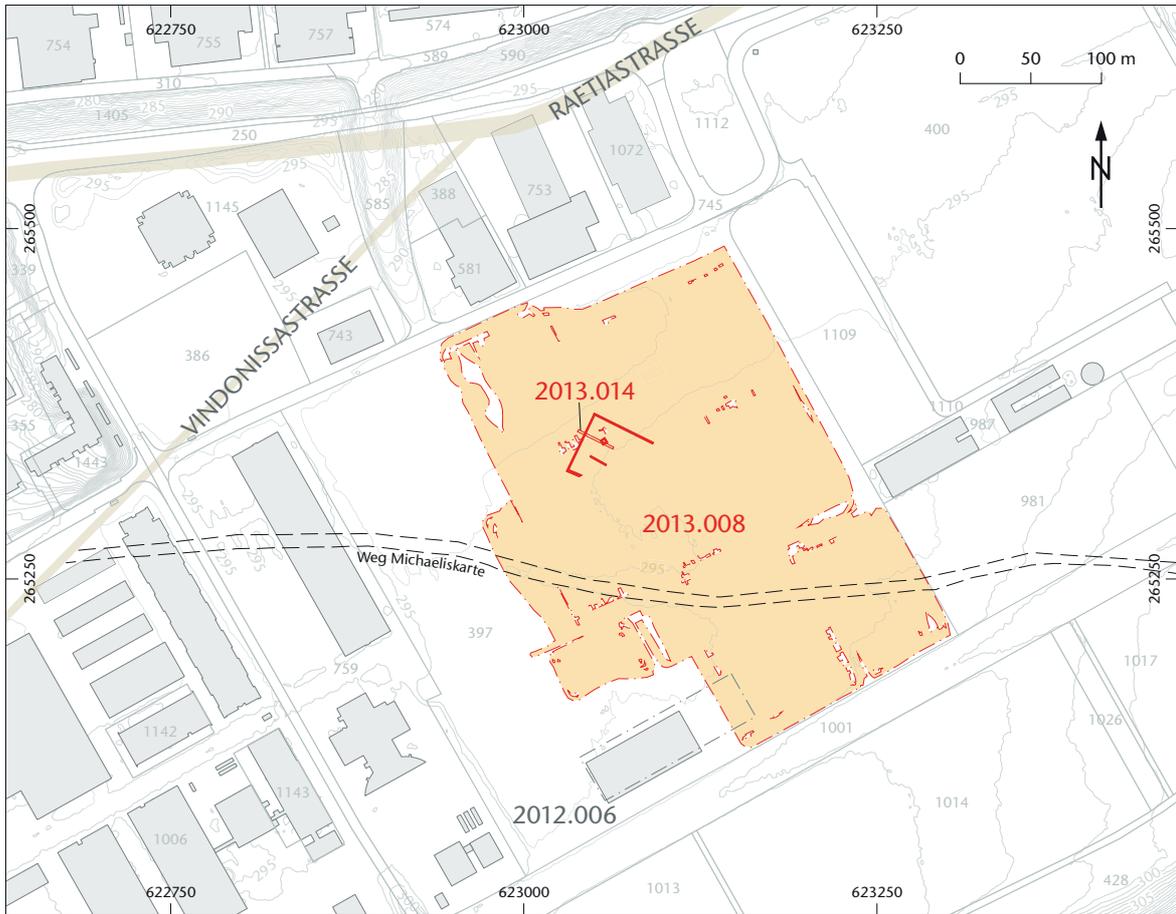
Abb. 43: Kaiseraugst AG, Prospektion Roche-Areal Ost (Prospektion 2013.008). Situationsplan der Prospektion mit den Interpretationen der Georadar-Messungen. Mitten in der gemessenen Fläche liegen Anomalien, die an eine gallorömische Tempelanlage (später widerlegt) erinnern. Gestrichelt ist der Verlauf eines Weges eingezeichnet, der in der Michaeliskarte von 1837–1843 aufgeführt ist und im Inventar der historischen Verkehrswege der Schweiz als römische Nebenstrasse bezeichnet wird. M. 1:5000.

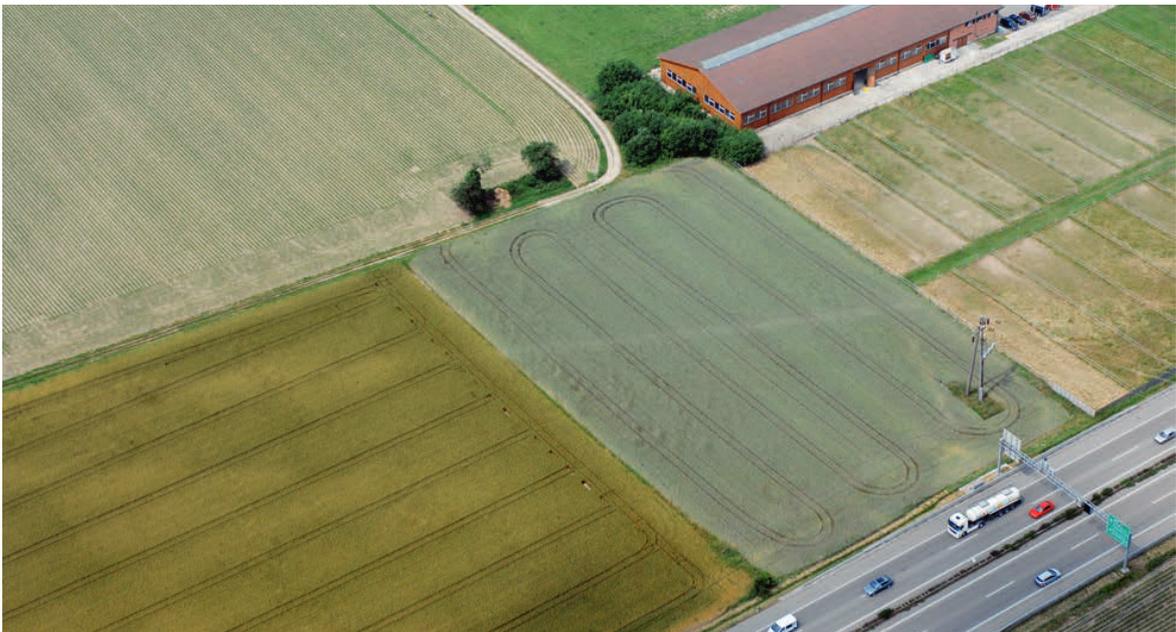
Abb. 44: Kaiseraugst AG. Luftaufnahme von Südwesten auf einen Teil des Roche-Areals. Mitten im Bild, von links nach rechts, zeichnet sich im Bewuchs eine Strasse ab, die im Inventar der Historischen Verkehrswege der Schweiz mit der Linienführung AG 12.3 aufgeführt ist.

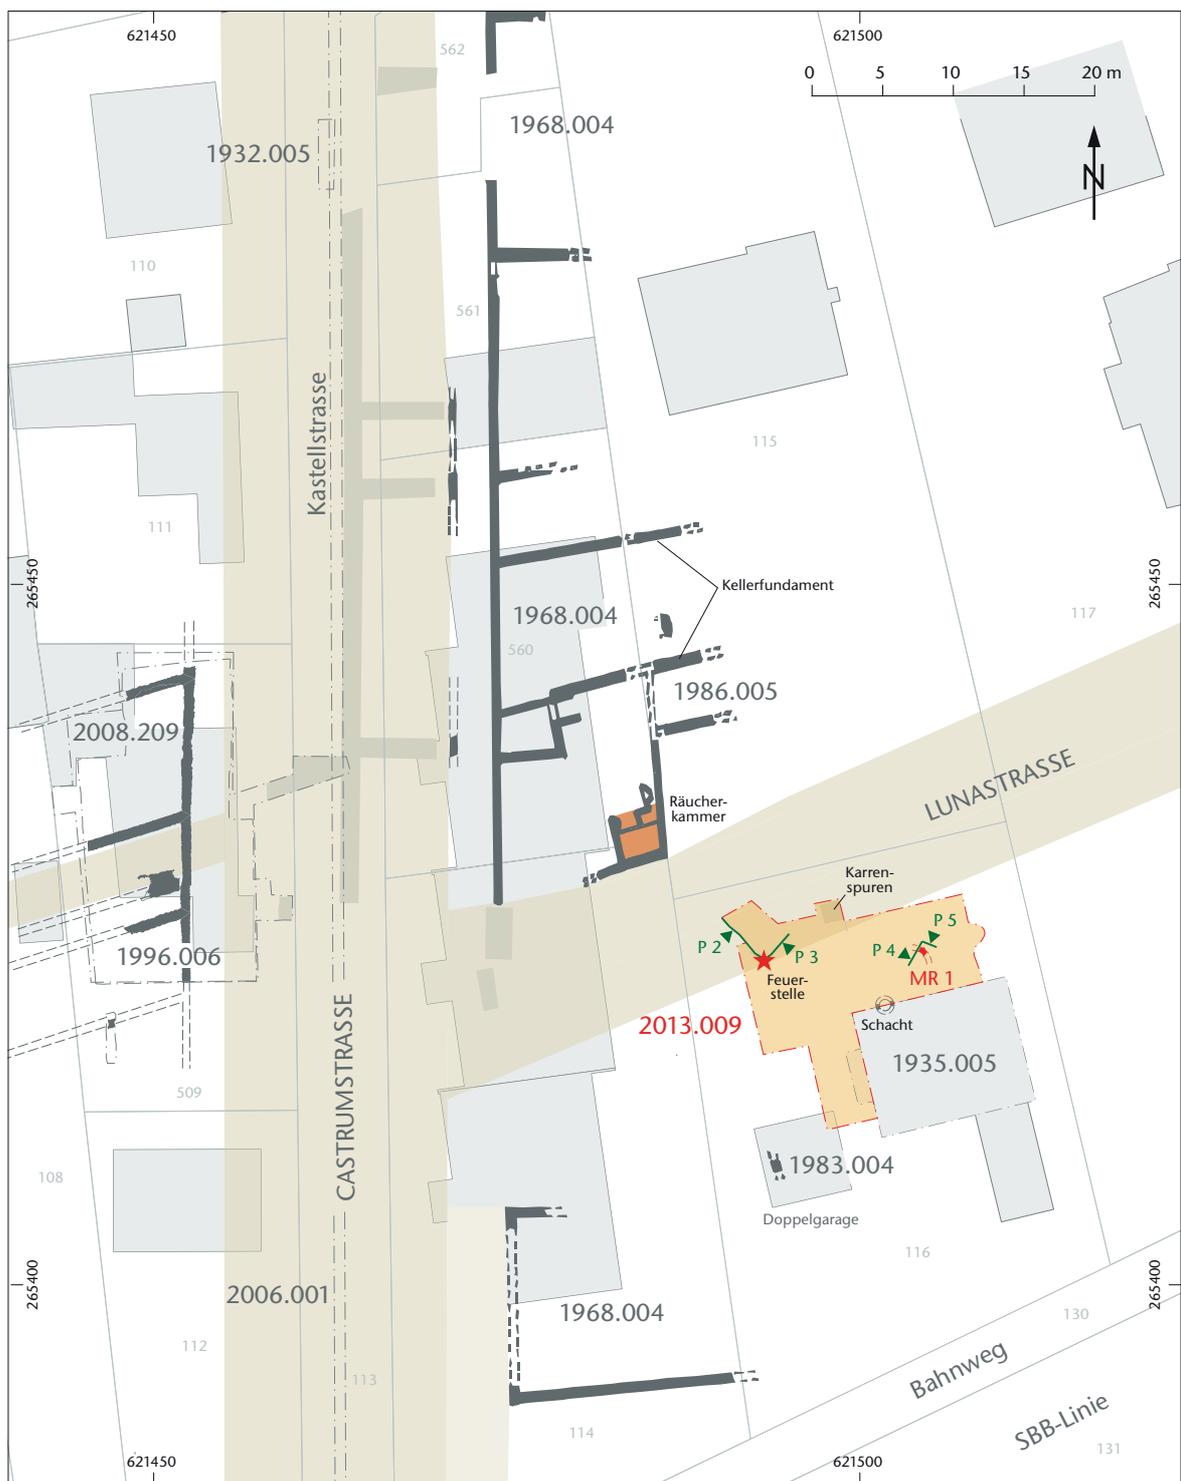
Abb. 46: Kaiseraugst AG, Anbau Spitex (Baubegleitung 2013.009). Situationsplan mit den wenigen, ausgegrabenen Befunden. M. 1:500.

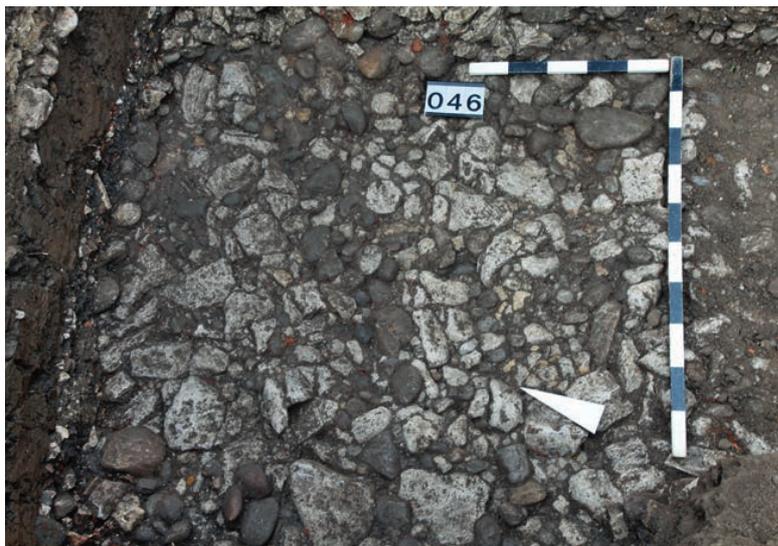
Abb. 48: Kaiseraugst AG, Anbau Spitex (Baubegleitung 2013.009). Blick von Westen auf den eher groben, aber kompakten Belag der Lunastrasse.

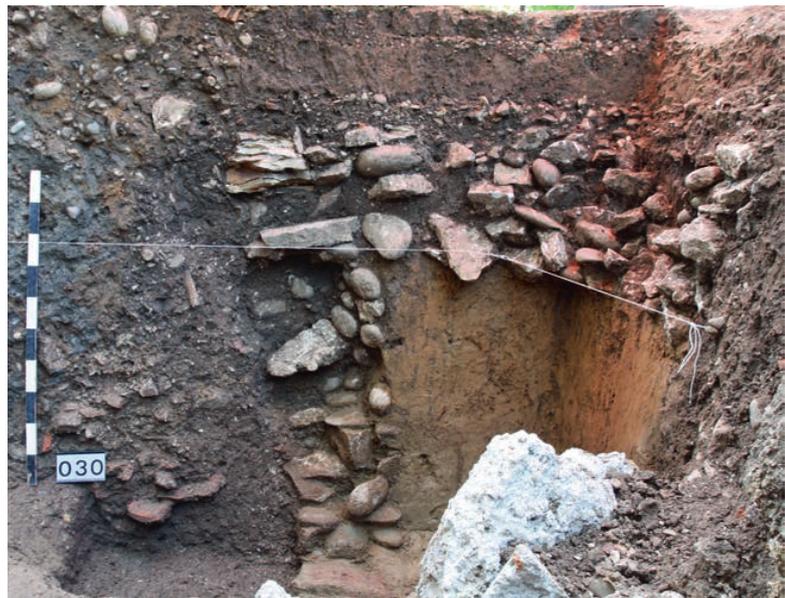
Abb. 50: Kaiseraugst AG, Anbau Spitex (Baubegleitung 2013.009). Blick von Südosten auf die Profile P 4 und P 5. Mitten im Bild steht die einhäuptige Schachtmauer MR 1. Links davon sind Verfüllungen und rechts davon die Steinpackung zu beobachten, die ein mögliches Fundament darstellen könnte.

zes angeschnitten wurde<sup>88</sup>. Ein weiterer gemauerter Schacht (MR 1) konnte während der diesjährigen Kampagne aufgenommen werden (Abb. 50). Es ist nicht mehr nachvollziehbar, ob es sich bei diesen beiden Schächten um ein und denselben Befund handelt. Der Schacht konnte bis zu einer

Tiefe von 1,50 m ab der erhaltenen Mauerkrone dokumentiert werden. Die einhäuptige Mauer wurde direkt in den anstehenden Sand eingetieft. Das Mauerwerk besteht innen-seitig aus horizontal gelegten, plattigen Kalkbruchsteinen und gelegentlich aus Sandsteinstücken, gegen die Baugrube hingegen aus Geröll. Aus der Verfüllung konnten grosse Knochenstücke und einzelne römische Grobkeramikscherben geborgen werden<sup>89</sup>. An die Mauerkrone stiess eine nicht näher definierbare Steinpackung an, die einem Fundament entsprechen könnte. Die zeitliche Abfolge war mangels einer Flächenuntersuchung nicht erkennbar.

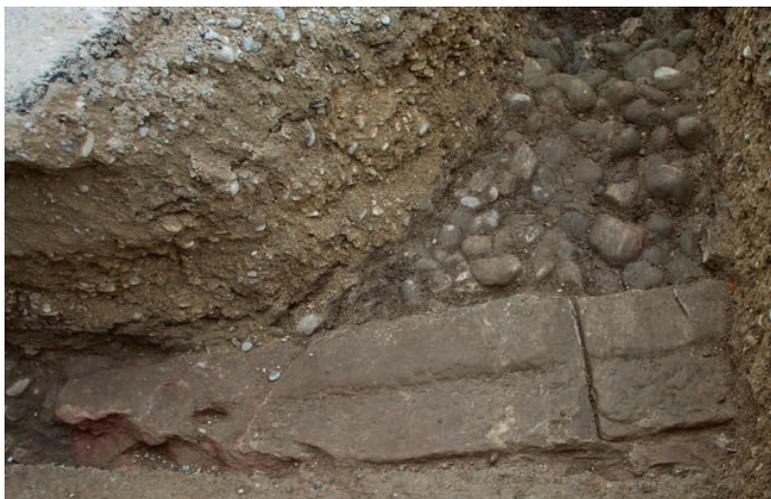
Abb. 53: Kaiseraugst AG, Leitungen Äussere und Innere Reben (Baubegleitung 2013.010). Blick von Südosten in den Leitungsgraben mit dem öffentlichen Laufbrunnen MR 7. Die beiden rotgrauen Sandsteinplatten des Brunnenbodens sind links unten im Bild wegen der alten Stromleitung teilweise angespitzt worden. Die äussere Fase mit anschliessender flach bearbeiteter Stelle für den Brunnenrand ist sehr gut erkennbar. Die Gerölle sind gegen die Sandsteine eingebracht worden und bilden den Unterbau der Unterstadtstrasse oder eines seitlichen Platzes.

Vom Laufbrunnen konnte bloss der nordwestliche Teil mit dem Boden aus zwei rotgrauen Sandsteinplatten und dem Fundament dokumentiert werden; der Rest lag ausserhalb des Leitungsgrabens. Zudem sind die Sandsteinplatten beim Bau der alten Stromleitung teilweise angespitzt worden. Die beiden Sandsteinplatten weisen auf der Oberfläche zwei Fasen mit anschliessend flach bearbeiteter Stelle auf (Abb. 54), was der Standfläche zum Aufsetzen des Brunnenrands entspricht<sup>103</sup>. Die erste ist 0,20 und die zweite 0,40 m vom Rand der Steine entfernt<sup>104</sup>. Eine Dichtungsnut ist nicht vorhanden, kann jedoch mit dem Anspitzen der Sandsteine begründet werden. Zwischen den beiden Platten war kein Ziegelschrotmörtel zu sehen. Das Fundament ist ziemlich deckungsgleich mit den Sandsteinplatten und besteht aus zwei übereinanderliegenden Hauptschichten. Beide bestehen aus einem sehr grossen Anteil an in die Baugrube hineingeschütteten Kalkbruchsteinen, einigen wenigen Geröllen und ganz wenigen Sandsteinfragmenten. Die obere, die ca. 0,18–0,25 m mächtig ist, enthält im Gegensatz zur unteren aber einen groben Kalkmörtel. Das Fundamentmaterial ist in der Regel ziemlich locker und wirkt nur an wenigen Stellen bewusst gesetzt. Die Mächtigkeit der unteren Fundamentschicht ist nicht bekannt, weil die Unterkante des Stromleitungsgrabens nicht so tief lag.

Der Laufbrunnen (MR 7) liegt am nordwestlichen Rand der Unterstadtstrasse, weniger als 10 m von der Kreuzung mit der Glasstrasse entfernt (Abb. 55). Dieser Abschnitt der Unterstadtstrasse führt eigentlich ins Nichts, sodass man vielleicht eher von einem seitlichen Platz als von einem Strassenabschnitt ausgehen muss<sup>105</sup>. Falls dieser Abschnitt der Unterstadtstrasse (oder Platz?) gleichzeitig wie der Rest der Strasse gebaut worden ist, so ist der Laufbrunnen zeitgleich mit der Errichtung des Strassennetzes der Nordwestunterstadt in flavischer Zeit<sup>106</sup>. Der hier mächtige Unterbau der Unterstadtstrasse aus Geröllen überlagert ganz wenig das Fundament des Brunnens und ist gegen die Sandsteine eingebracht worden (Abb. 54)<sup>107</sup>.

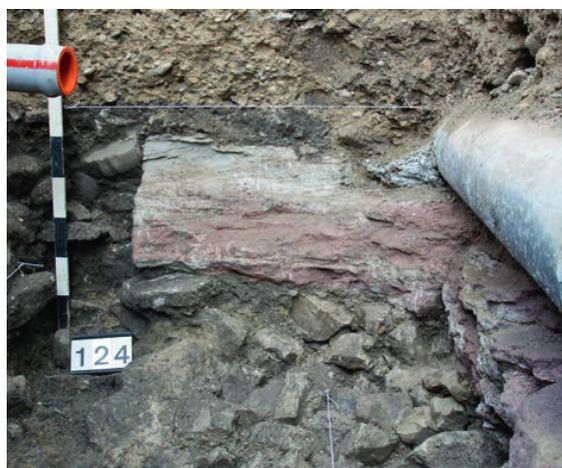
Abb. 54: Kaiseraugst AG, Leitungen Äussere und Innere Reben (Baubegleitung 2013.010). Ansicht des Nordostprofils P 18. Der Sandstein des Brunnenbodens musste von uns abgespitzt werden, was aber einen Schnitt durch den Brunnenboden ergab. Unter dem Sandstein sieht man das grob gemörtelte Fundament, mehrheitlich aus Kalkbruchsteinen, das im Vordergrund des Bildes auf trocken geschütteten Kalksteinen liegt. Die Gerölle links im Bild lehnen gegen den Sandstein und bilden den Unterbau der Unterstadtstrasse oder eines seitlichen Platzes.

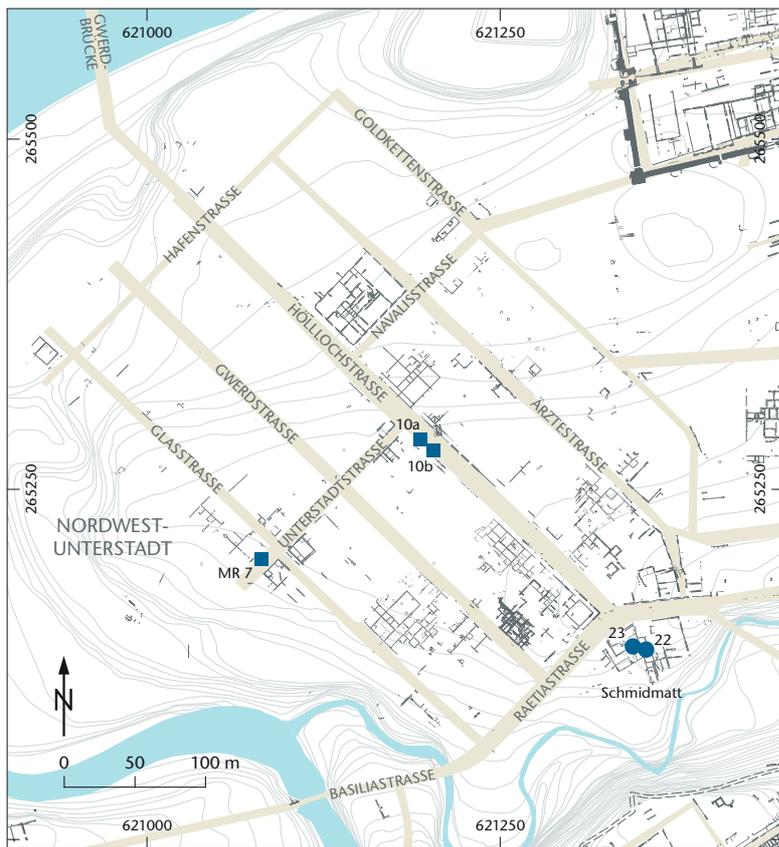
Abb. 55: Kaiseraugst AG, Leitungen Äussere und Innere Reben (Baubegleitung 2013.010). Plan der Nordwestunterstadt mit den öffentlichen und den privaten Laufbrunnen (ohne Berücksichtigung der verschlepten Brunnen-teile und Tröge). Die Nummerierung der Brunnen folgt Furger 1997 und Furger 1998. Der diesjährige Laufbrunnen ist mit MR 7 an-geschrieben. M. 1:5000.

Der diesjährige Befund wirft ein neues Licht auf die Wasserversorgung der Nordwestunterstadt<sup>108</sup>. Bis vor Kurzem ist man in diesem Stadtquartier von einer flächendeckenden Versorgung mittels Sodbrunnen ausgegangen. Wie wir seit letztem Jahr wissen, muss diese These revidiert werden<sup>109</sup>. Die eigentlichen Sodbrunnen sind viel seltener als angenommen; bei den meisten im Grundriss ähnlichen Befunden handelt es sich vielmehr um Schächte<sup>110</sup>. Wie hat sich denn die Bevölkerung der Unterstadt mit Wasser versorgt? Bisher war in der Nordwestunterstadt nur ein Laufbrunnen in deren Hauptstrasse bekannt, der in einer zweiten Phase leicht nach Nordwesten versetzt wurde (Abb. 55, Brunnen 10a und 10b)<sup>111</sup>. In den Gewerbehäusern in der Schmidmatt sind zwei private Laufbrunnen belegt (Abb. 55, Brunnen 22 und 23)<sup>112</sup>. Diese Brunnen beweisen, dass es auch in diesem Unterstadtquartier ein Netz von fliessendem Wasser gab. Die Leitungen – in *Augusta Raurica* sind es für die Grobverteilung in der Regel Teuchelleitungen – sind nicht so häufig dokumentiert worden. Das mag daran liegen, dass nur wenige Strassenabschnitte ausgegraben wurden und dass man solchen unscheinbaren Strukturen in älteren Grabungen keine Beachtung schenkte oder sie nicht erkannte<sup>113</sup>. Eine kursorische Durchsicht der Dokumentationen der Altgrabungen in der Nordwestunterstadt zeigt jedoch, dass in vielen Strassen solche Leitungen wahrscheinlich vorhanden waren oder gar explizit identifiziert wurden<sup>114</sup>. Gewisse Strassen oder Stras-

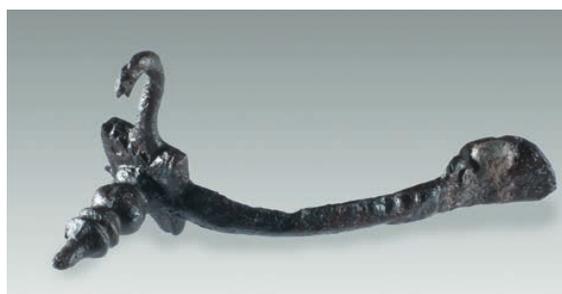
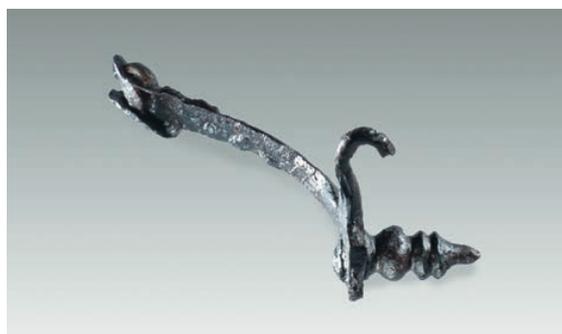
Abb. 56: Kaiseraugst AG, Leitungen Äussere und Innere Reben (Baubegleitung 2013.010). Eiserner, zur Hälfte erhaltener Reitersporn des Typs Leuna D. Er ist im Reduktionshorizont oder im Abbruchhorizont der Nordwestunterstadt gefunden worden. Inv. 2013.010.G01945.1. Zeichnung M. 1:1. Erhaltene Bügelbreite 5,6 cm.

Es handelt sich aufgrund des Fersenhakens klar um einen eisernen Reitersporn vom Typ Leuna D (Abb. 56)<sup>118</sup>. Es ist bloss noch die eine Hälfte des Bügels erhalten, der einen für diese Variante üblichen trapezförmigen Querschnitt aufweist. Die Haltevorrichtung für die Riemen besteht einerseits aus einer Nietknopfhalterung am Ende des Schenkels und andererseits aus einem Haken am Fersenast. Das Ende des Hakens weist eine schlecht erkennbare, äusserst stilisierte Pferdekopfform auf. Der untere Teil der Nietplatte der Nietknopfhalterung ist verbogen; sie war ursprünglich rund. Die verschiedenen Varianten des Typs Leuna in der Typologie von Ulrike Giesler weisen mehrere Formen von Dornen auf, aber kein einziges Exemplar entspricht unserem Dorn. Dieser ist etwa vergleichbar mit der Form 2 für die Varianten C und D des Typs Leuna, mit dem Unterschied, dass sich zwischen Spitze und sphärischem Zwischenglied noch ein scheibenförmiges Zwischenglied befindet. Der schwalbenschwanzförmige Dornfortsatz kommt für diese Variante durchaus vor,

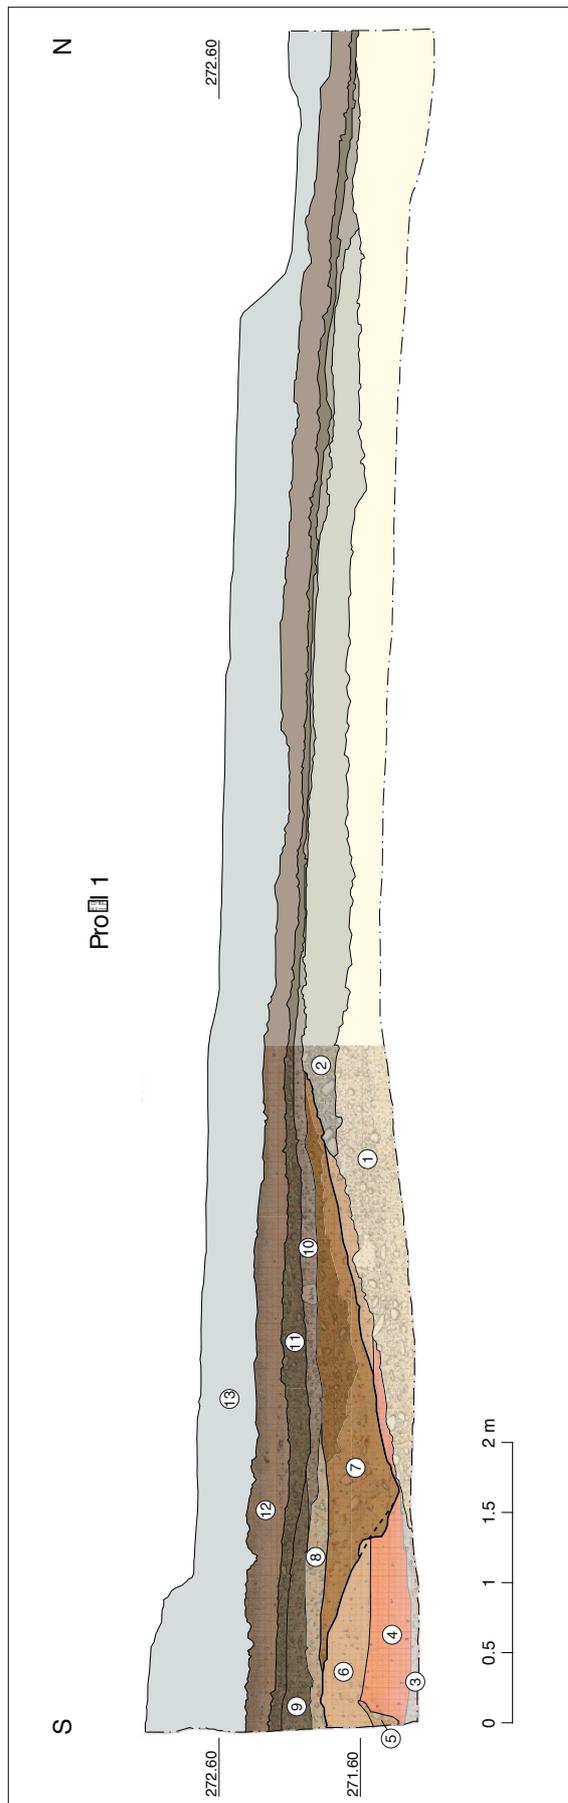
Abb. 59: Kaiseraugst AG, MFH Bahnweg (Baubegleitung 2013.013). Westprofil P 1 im Bereich des unterkellerten Abbruchhauses. M. 1:50.

den Baubedarf). Die künstlich ausgeschälte Senke wird wiederum bis auf die Oberkante der verwitterten Schotterrippe mit siltig-lehmig vermischtem Material verfüllt (Abb. 59,6)<sup>130</sup>. Eine stratigrafisch verortete Münze datiert die Auffüllung ab Beginn des 4. Jahrhunderts<sup>131</sup>. Es sind keine vorkastellzeitlichen Mauern vorhanden und Spuren einer Hinterhofnutzung können nicht festgestellt werden. Das Gelände im untersuchten Bereich scheint der gewerblichen Nutzung des Steinbruchs vorbehalten gewesen zu sein. Die südliche Ausdehnung der Vorbereitungszone des Steinbruchs konnte gefasst werden<sup>132</sup>.

Die Kellergrube des Abbruchhauses schneidet eine neuzzeitliche Mörtelmischgrube. Beim Bau des Abbruchhauses (Abb. 67) wurde die Hanglage in der unmittelbaren Hausumgebung ausplaniert (Abb. 59,13). Zu den Bauvorbereitungen für das neue Mehrfamilienhaus (Abb. 68) gehörte das grossflächige Aufplanieren (Abb. 60,6) der Parzelle bis an eine neu erstellte Granitsteinmauer an der Südgrenze.

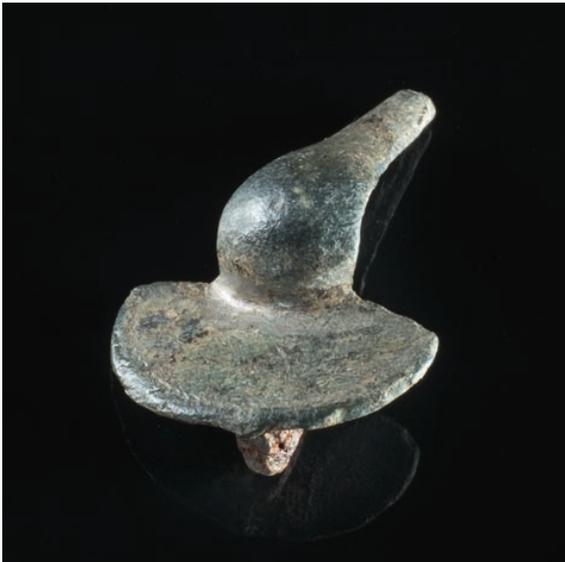
Abb. 65: Kaiseraugst AG, MFH Bahnweg (Baubegleitung 2013.013). Römische Kniefibel mit Kopfplatte (Riha Typ 3.12) aus Bronze. Die Kopfplatte weist ein Wolfszahnmuster auf. Inv. 2013.013.G02035.20. Länge 2,5 cm.

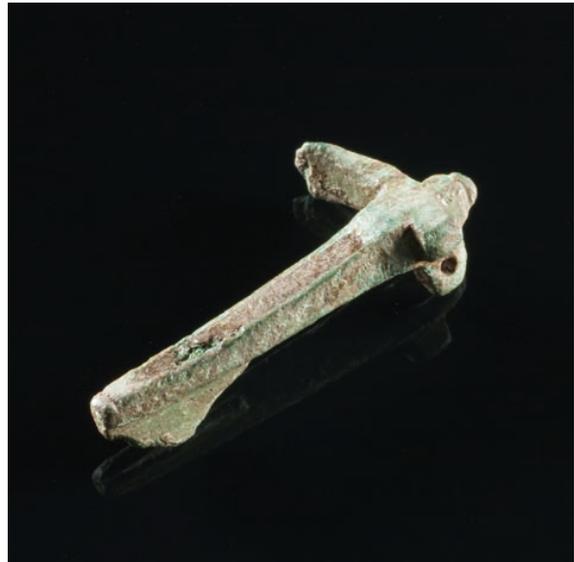
Abb. 64: Kaiseraugst AG, MFH Bahnweg (Baubegleitung 2013.013). Zweigliedrige Spiralfibula (Riha Typ 3.20) in Form einer Spitzhacke. Bronze mit brauner Einlage auf dem Bügel. Inv. 2013.013.G02035.19. Länge: 2,7 cm.

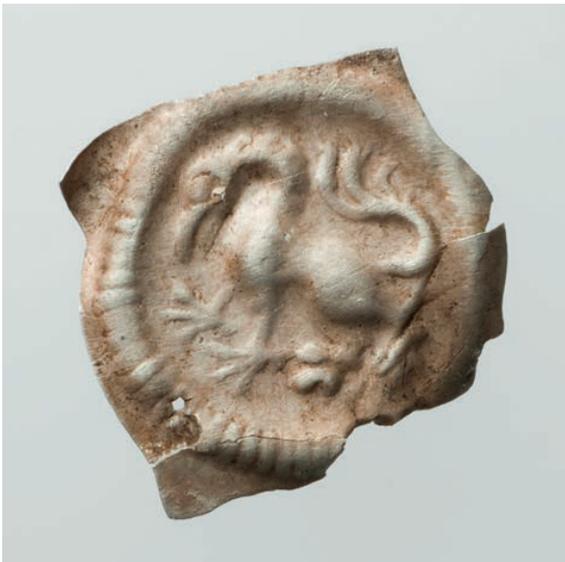
Abb. 66: Kaiseraugst AG, MFH Bahnweg (Baubegleitung 2013.013). Laufener Pfennig, 14. Jh. Inv. 2013.013.G02035.27. Durchmesser max. 19,0 mm.

Ein Laufener Pfennig des 14. Jahrhunderts (Abb. 66) aus der Deckschicht verweist auf die mittelalterliche Begehung des Geländes<sup>141</sup>.

141 Inv. 2013.013.G02035.27: Laufener Pfennig, erste Hälfte 14. Jahrhundert. NHMZ 1, 124a. Leichte Zirkulationsspuren (A2/2, K1/1), 180°, max. 19,0 mm. 0,24 g. Leicht ausgebrochen.

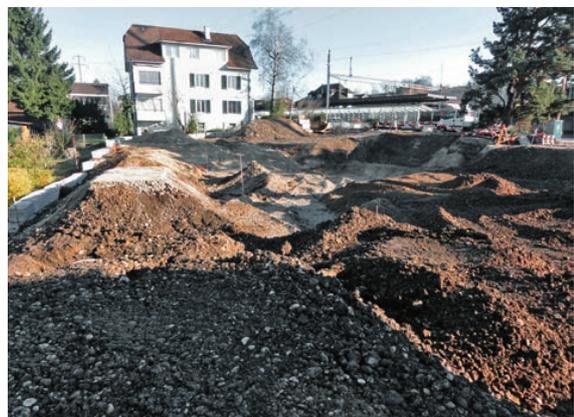
Abb. 68: Kaiseraugst AG, MFH Bahnweg (Baubegleitung 2013.013). Parzelle 106 während der begleiteten Aushubarbeiten. Blick von Westen.
